Anpassung der Bewertung historischer Fahrzeuge

HINTERGRUND | DETAILS | BEISPIELKATALOG

Zwölf Beispiele

FÜR BETRIEBSFÄHIGE FAHRZEUGE
IM BESONDERS ORIGINALEN MATERIELLEN ZUSTAND

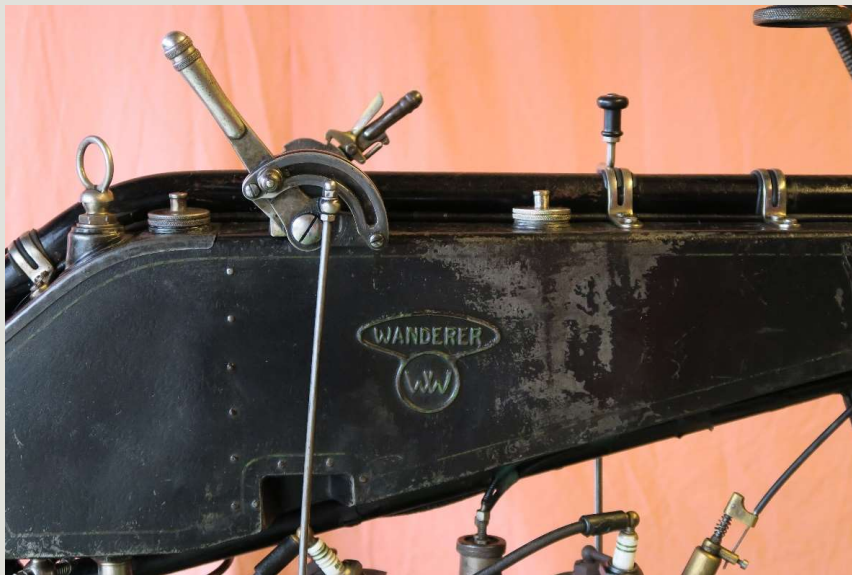
- das Fahrzeug besitzt großflächig die Werkslackierung in Schwarz; Zustand: Vermattungen und Bereibungen an allen Bauteilen, kleinere Ausbrüche an beiden Schutzblechen, Lenkkopf, Gabel, Hinterradschwinge sowie an der Nickelbeschichtung des Lenkers, Letzteres verbunden mit punktueller Korrosion, Lackschichtstärken zwischen 20 und 150 µm, flächiger Grünschimmer des Lacks durch wiederholte Behandlung mit Kriechöl

HERSTELLUNGSZEITLICHER LACK, HEUTE MIT KRIECHÖL-BEDINGTEM GRÜNSCHIMMER

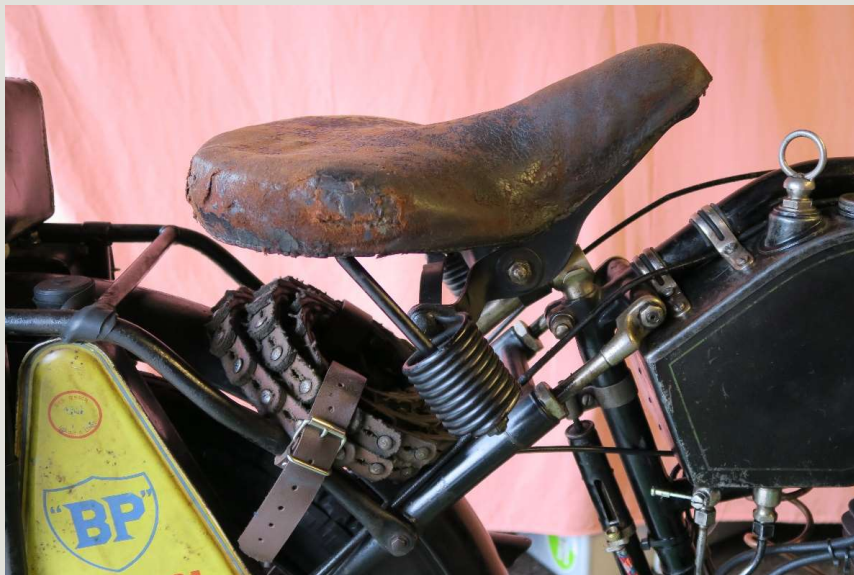
BEDIENELEMENTE, HALTER, SCHELLEN UND MARKENSYMBOLS BLIEBEN ERHALTEN

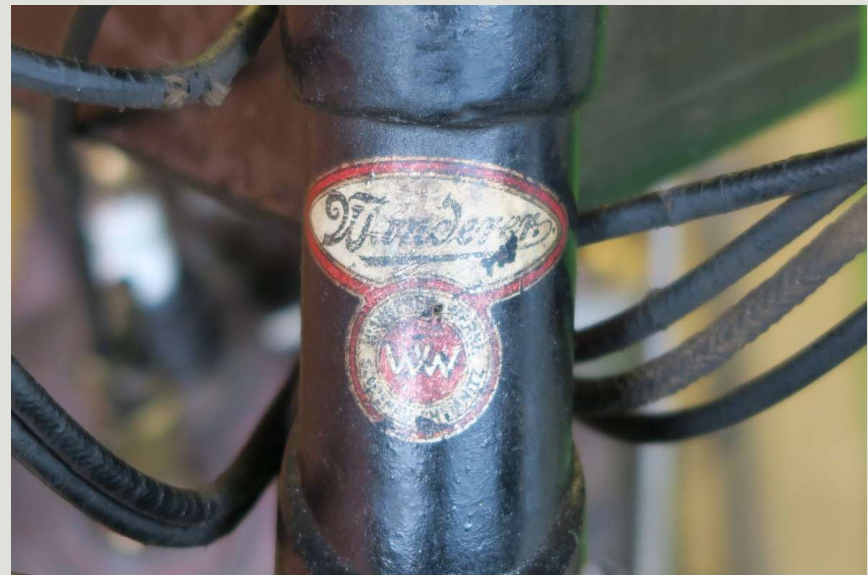
STEUERROHRSCHAFT MIT ALTERSBEZOGEN GUT ERHALTENEM MARKENSYMBOL

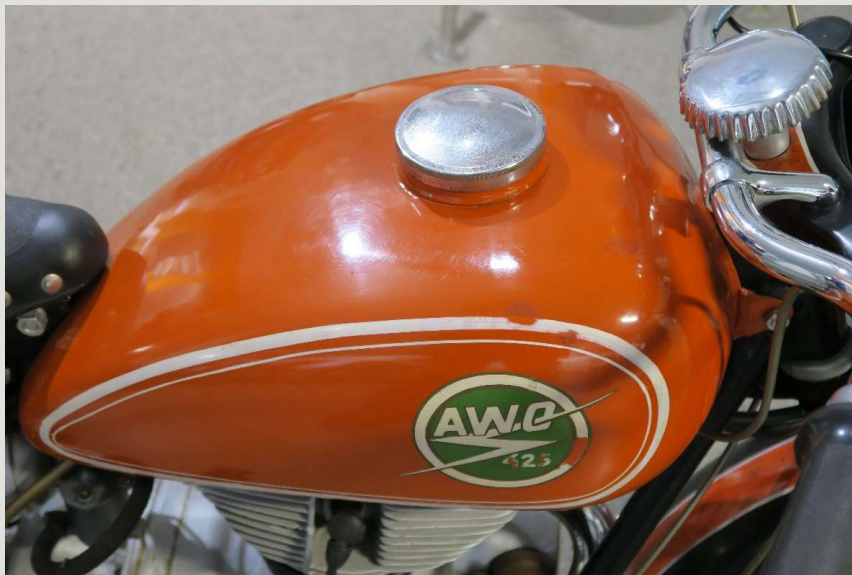
BLECHTEILE AUS DER ERPROBUNGSPHASE,
LACKIERUNG AUS DER SAMMLUNGSPHASE

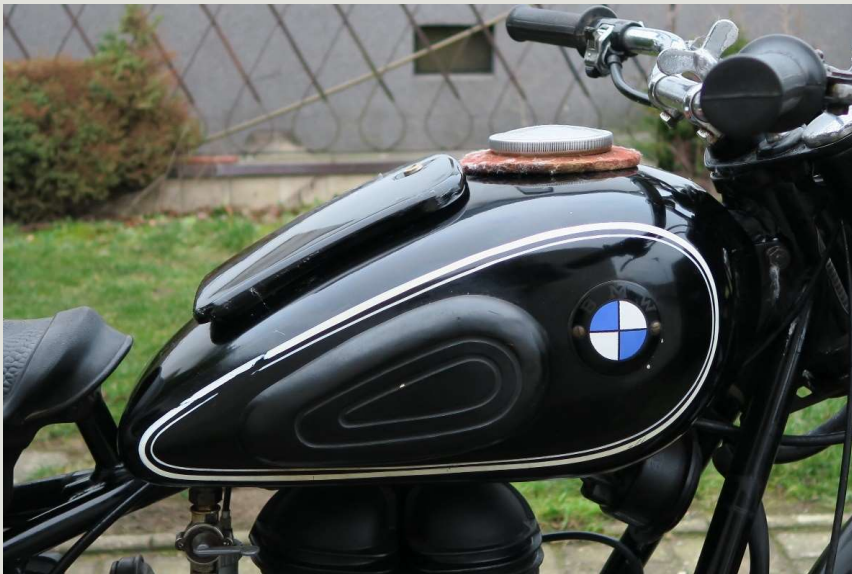
WERKSLACKIERUNG MIT LINIERUNG, KLEINE
SCHÄDEN NUR AN TANK UND SCHUTZBLECH

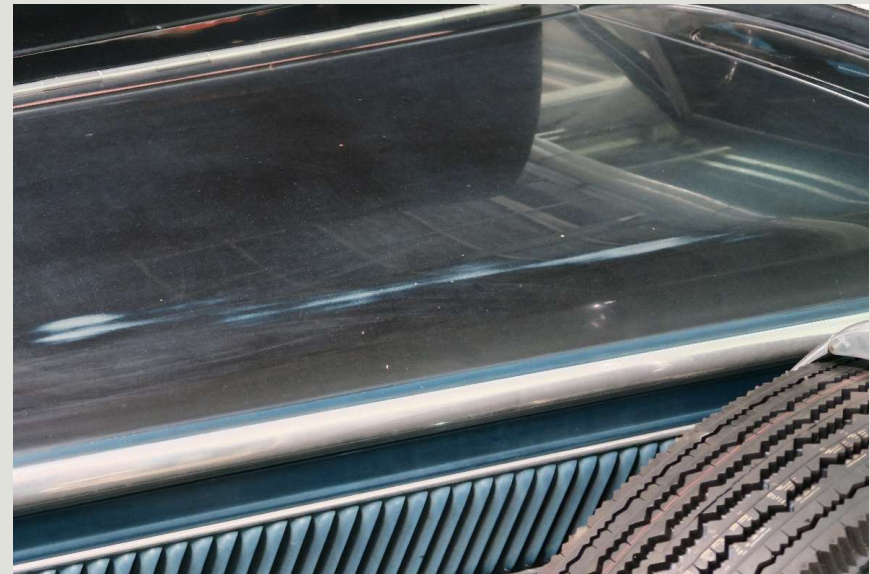
- das Fahrzeug besitzt großflächig und nahezu geschlossen die Werkslackierung in zwei Blautönen, ausgenommen die flächige Überlackierung des linken Vorderkotflügels nach einem Unfallschaden im Jahr 2011 und eine kleine ältere Beilackierung am rechten Vorderkotflügel; Lackzustand: vor allem auf Motorhaube und Kofferraumdeckel matte gelb-bräunliche Verfärbungen/Streifen, zum Teil in Verbindung mit hellen Tropfspuren, im Frontbereich mehrere kleinere Bereibungen, verursacht durch Öffnen und Schließen der Motorhaube, Linierung teilweise abgerieben, kleinere Lackausbrüche in einigen Bereichen rund um den Kofferraumdeckel, an den Haltern der hinteren Stoßstange und an der Kofferbrücke

BEREIBUNGEN DER WERKSLACKIERUNG U. A.
AN BEIDEN FLÜGELN DER MOTORHAUBE

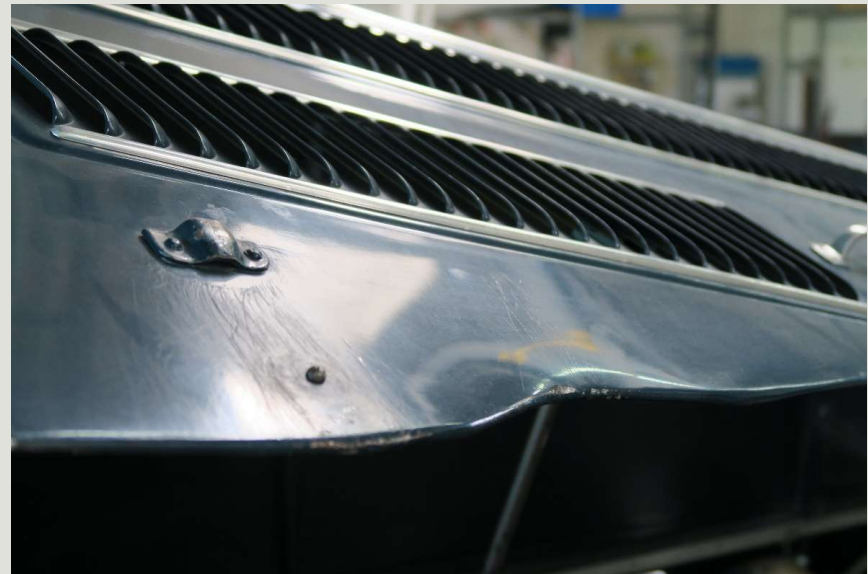
BEREIBUNG, ENTSTANDEN DURCH ÖFFNEN
UND SCHLIESSEN DER MOTORHAUBE

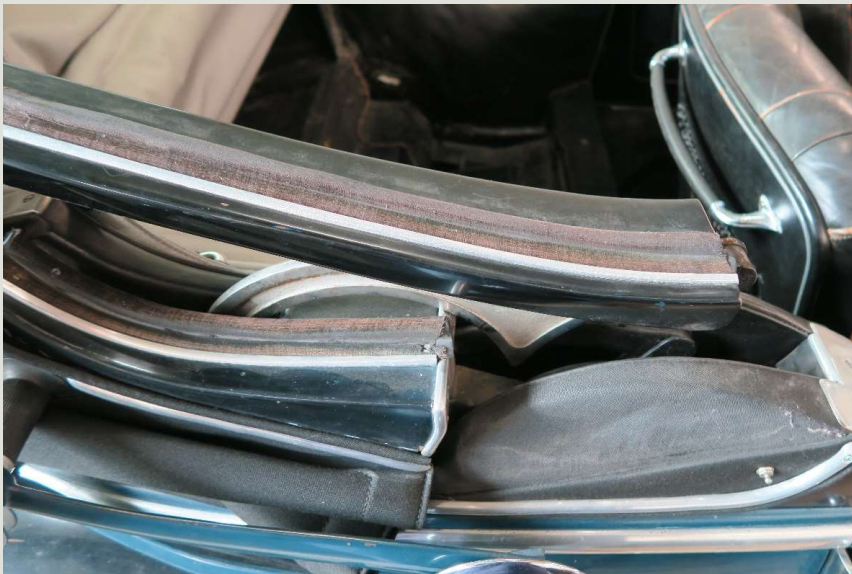
- die äußere Verdeckbespannung und das Verdeckfutter wurden zu einem früheren Zeitpunkt ersetzt, Reste des ursprünglichen blauen Verdeckstoffs finden sich als Bezug der Spriegelkästen; die ursprünglichen Raffgardinen am Heckfenster einschließlich Zugmechanismus wurden bei der Bearbeitung des Verdecks wieder montiert

DIE ÄUSSERE VERDECKBESPANNUNG UND
DAS VERDECKFUTTER WURDEN ERSETZT,...

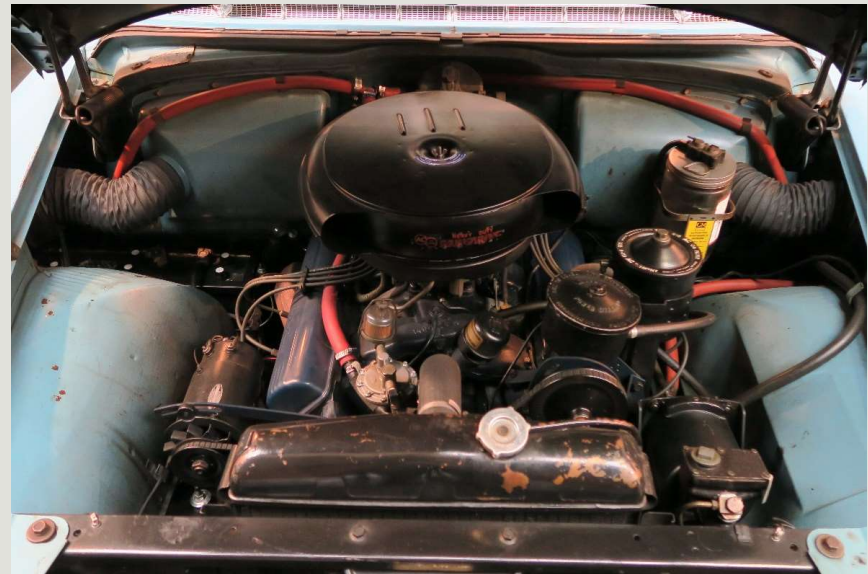
NICHT MODIFIZIERTE MOTORANBAUTEILE,
LACKAUSBRÜCHE AM RECHTEN RADHAUS

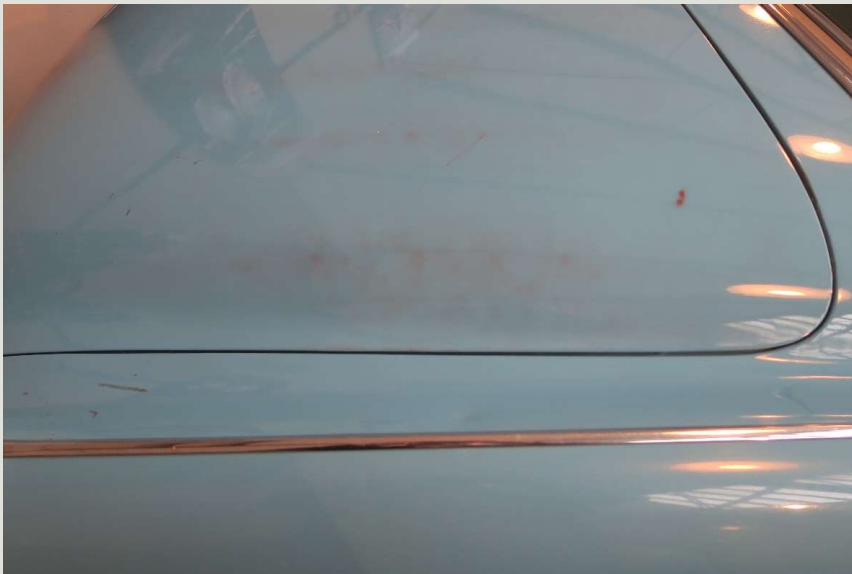
STARK BERIEBENER KOFFERRAUMDECKEL,
EINZELNE KRATZER IN DESSEN UMFELD

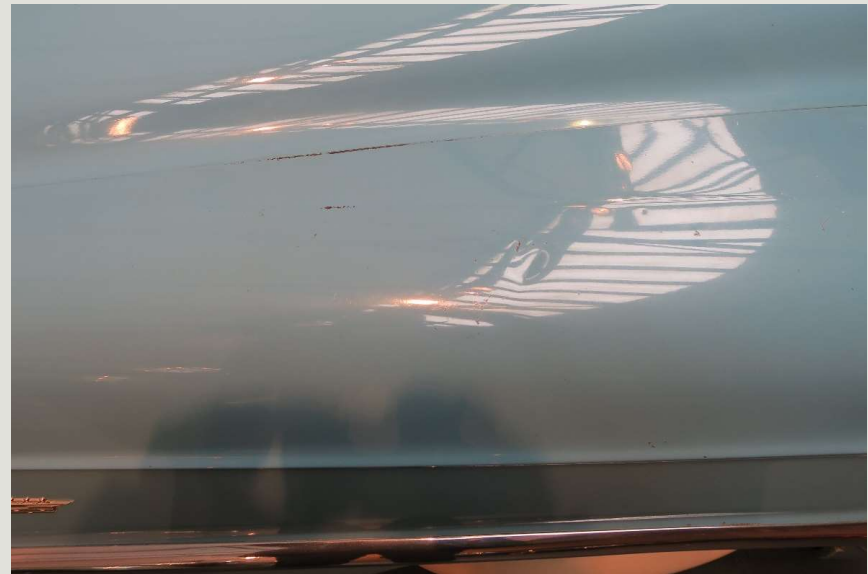
KLEINERE DELLEN AN DER OBERSEITE DES
KOTFLÜGELS VORN RECHTS

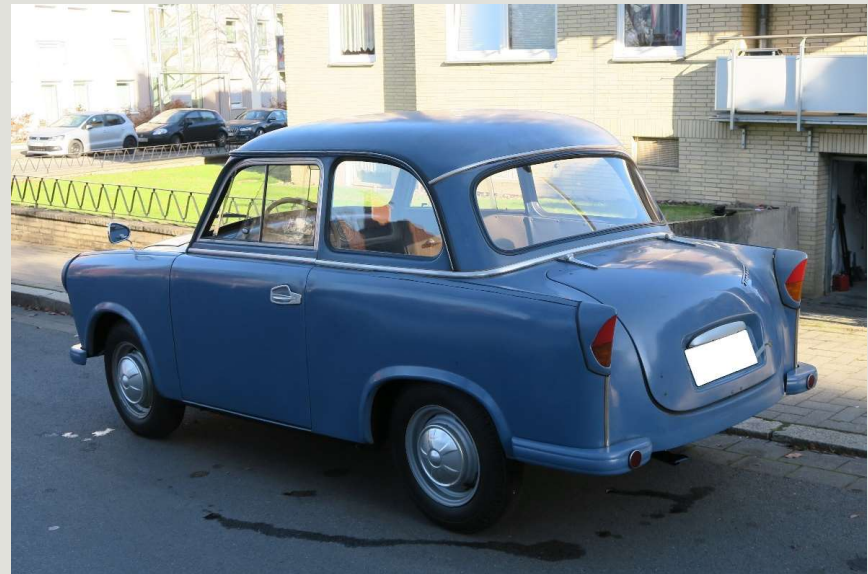
DIE LACKIERUNG DES P50 WURDE ZU EINEM
FRÜHEREN ZEITPUNKT ÜBERARBEITET

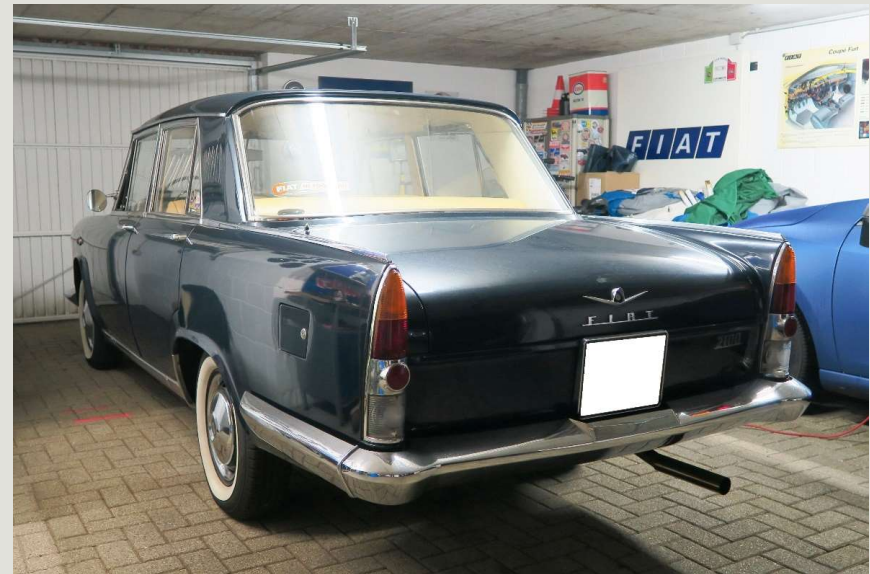
VERMUTLICH BEREITS IM WERK ERFOLGTE
LACKREPARATUR AN DER LINKEN C-SÄULE

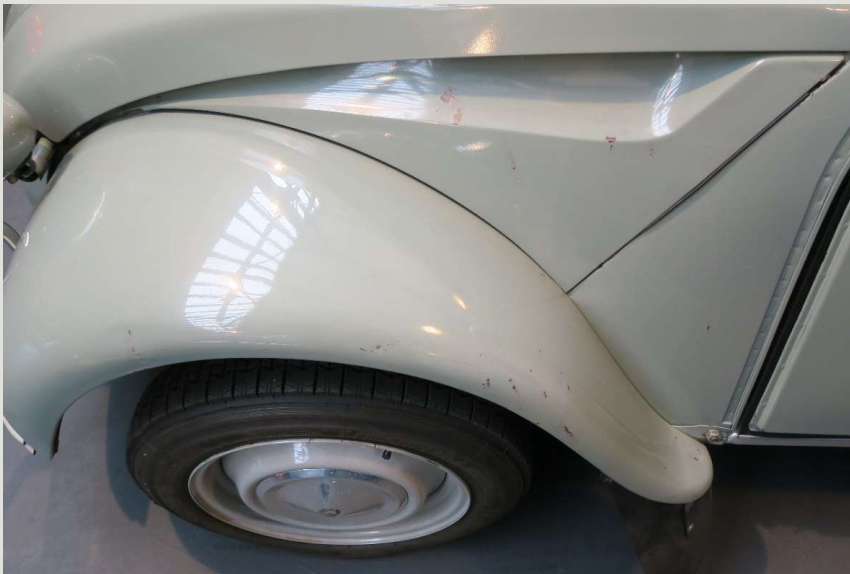
- kleine Delle in der Motorhaubenkante links oben am Übergang zum Windlauf, Lackschäden durch Batteriesäure an Haubenwange und Kotflügel vorn links, kleiner Lackschaden an der Beifahrertür, rückverformter Knick im Kotflügel vorn links, kleine Delle im und Lackausbesserung am Kotflügel hinten rechts, mehrere kleine Dellen in der Stoßstange hinten
- passend zum niedrigen Kilometerstand, nur minimale Gebrauchsspuren im ebenfalls nicht modifizierten Innenraum
- Details der Ausstattung AZAM (AZ Amelioré = verbesserte Variante) vollständig erhalten: komfortablere Innenraumdetails, Chrom-/Aluminium-Zierstreifen an den Türen und auf der Motorhaube, Chrombügel an beiden Stoßstangen

LACKSCHÄDEN DURCH BATTERIESÄURE AN HAUBENWANGE UND KOTFLÜGEL LINKS

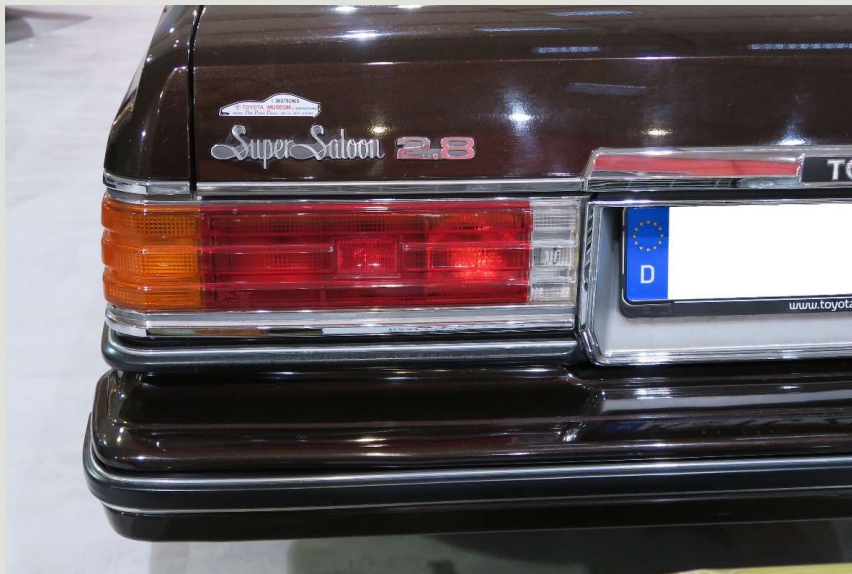
DIE VORBESITZER BRACHTEN AM KOFFER-
RAUMDECKEL DREI AUFKLEBER AN

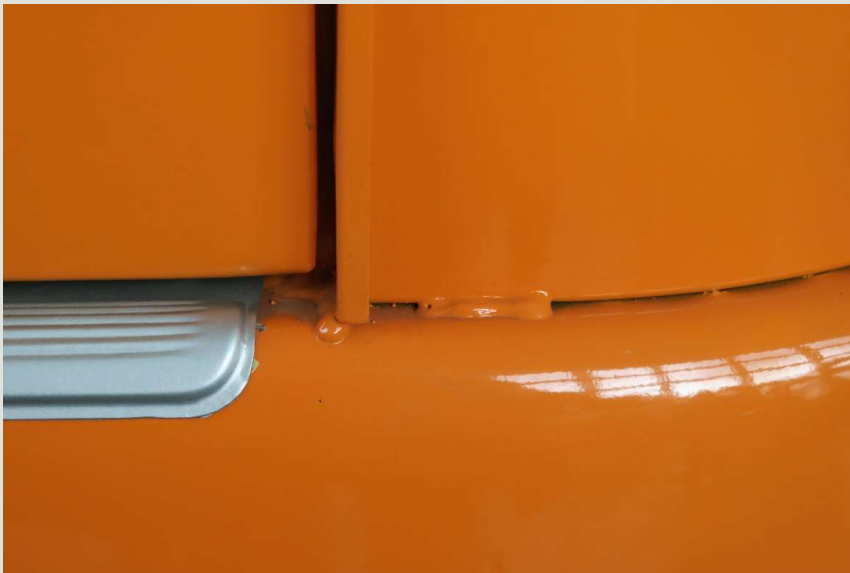
AUS HEUTIGEM BLICKWINKEL MANGELHAFTE SCHWEISSNÄHTE SOWOHL AM FAHRZEUG...

Unverfälscht ablesbar sind hierdurch sowohl Materialien und Fertigungsverfahren als auch die Fertigungsqualität. Am Beispiel einiger Schweißnähte werden Qualitätsmängel deutlich, am Fahrerhaus ebenso wie am vom VEB Spezialfahrzeugbau (Spezifa) Berlin zugelieferten Aufbau. Andererseits weist die Erkennbarkeit selbst kleinster Schweißperlen im Umfeld der Schweißnähte darauf hin, dass es sich bei der Lackierung trotz ihrer relativ hohen und ungleichmäßigen Schichtstärken um die Werkslackierung handelt.

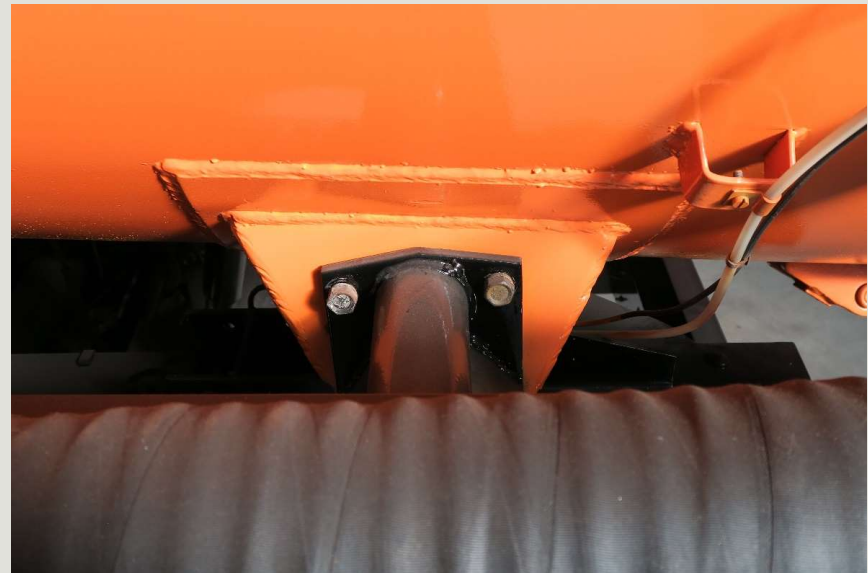
... ALS AUCH AM AUFBAU. IMMERHIN: DIE SCHWEISSPERLEN BESTÄTIGEN DEN ERSTLACK

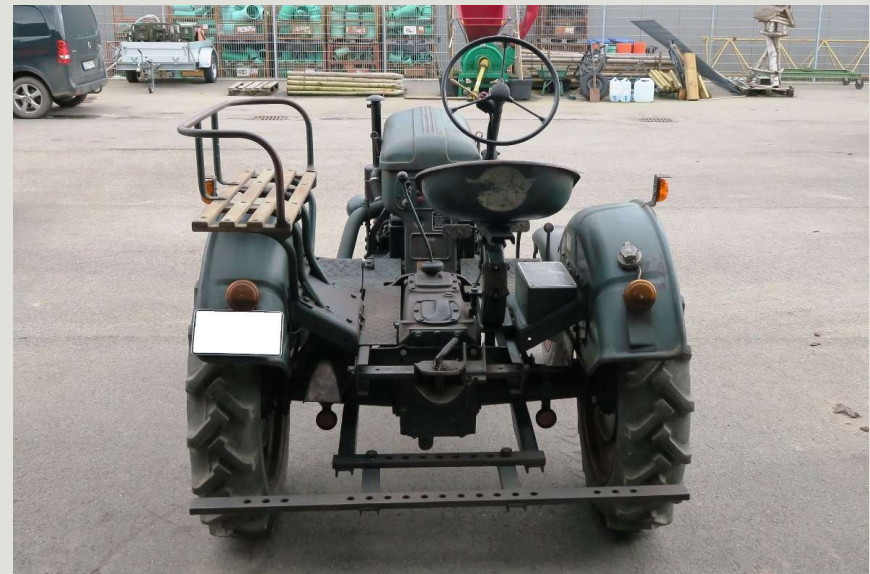
... MIT VERMATTUNGEN, BEREIBUNGEN UND
AUSBRÜCHEN AN ALLEN BAUTEILEN

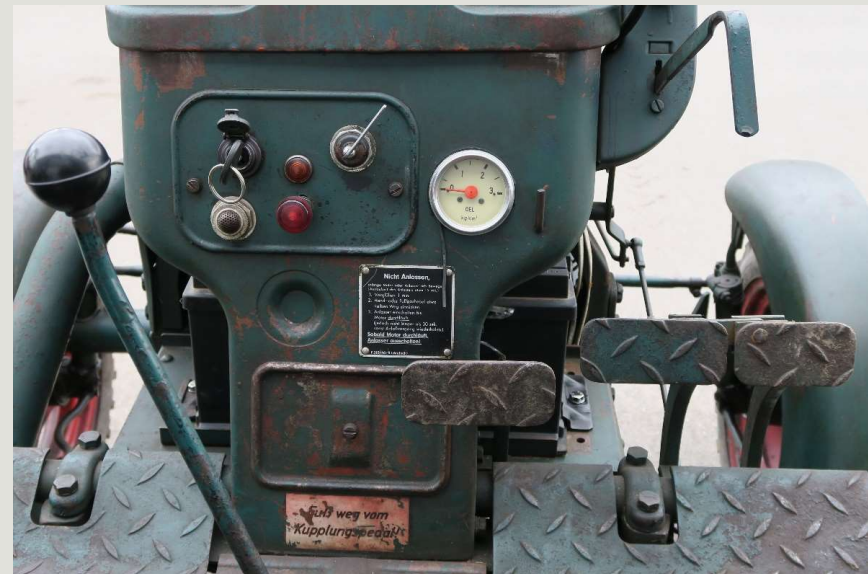
VERMUTLICH WÄHREND DER GEBRAUCHS-
PHASE ERSETZTES ÖLDRUCKMANOMETER
