Anpassung der Bewertung historischer Fahrzeuge

HINTERGRUND | DETAILS | BEISPIELKATALOG

Zwölf Beispiele

FÜR BETRIEBSFÄHIGE FAHRZEUGE
IM BESONDERS ORIGINALEN MATERIELLEN ZUSTAND

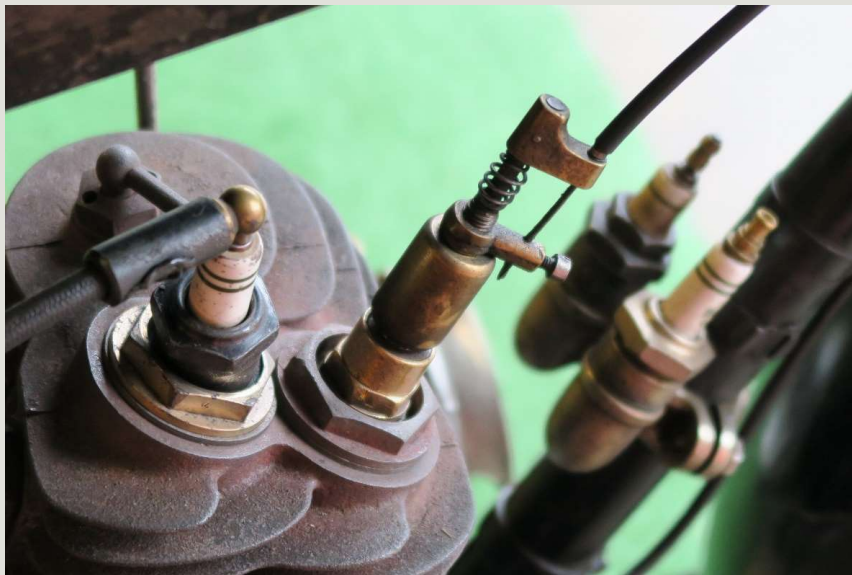
KOMPRESSIONSPFEIFE, HORN UND ZÜNDKERZENHALTER SIND ZUBEHÖRTEILE

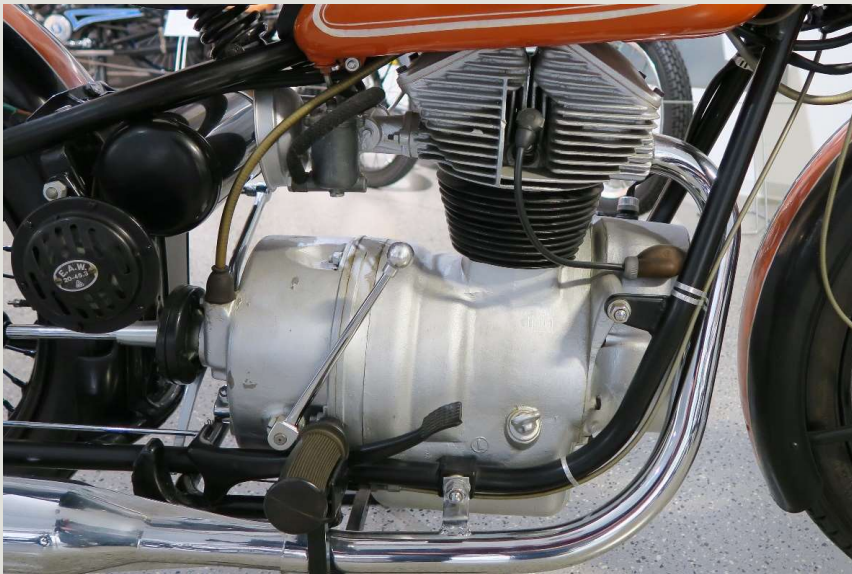
ZYLINDER MIT 10 STATT 8 KÜHLRIPPEN, KOPF
MIT 15 STATT 10 KÜHLRIPPENEbenen

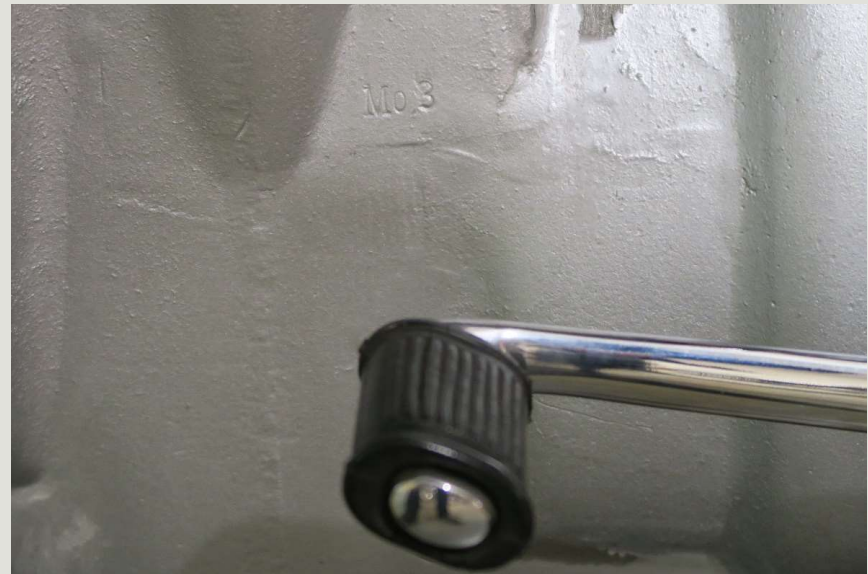
DER PROTOTYP HAT KEINE IDENTNUMMER,
SEIN MOTOR IST MIT 3 NUMMERIERT

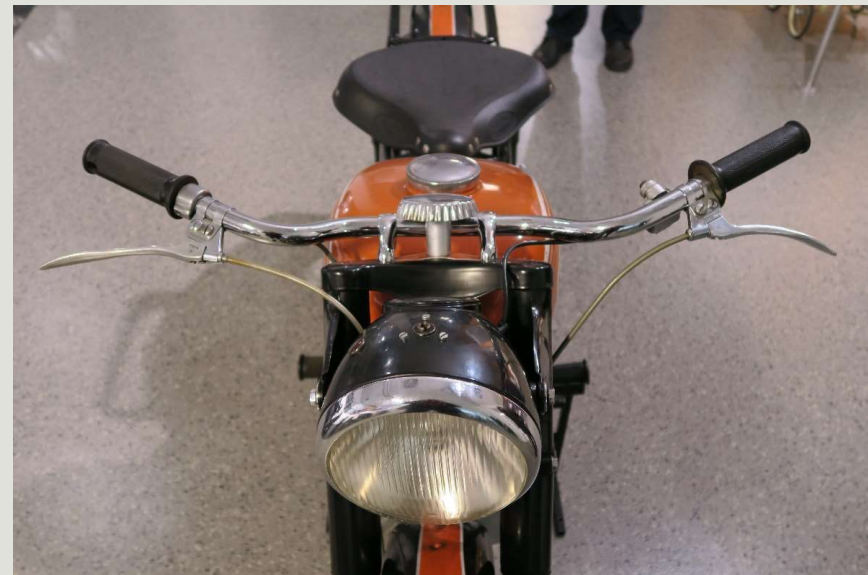
AUF- UND ABBLENDEN MECHANISCH PER
LENKERHEBEL UND BOWDENZUG

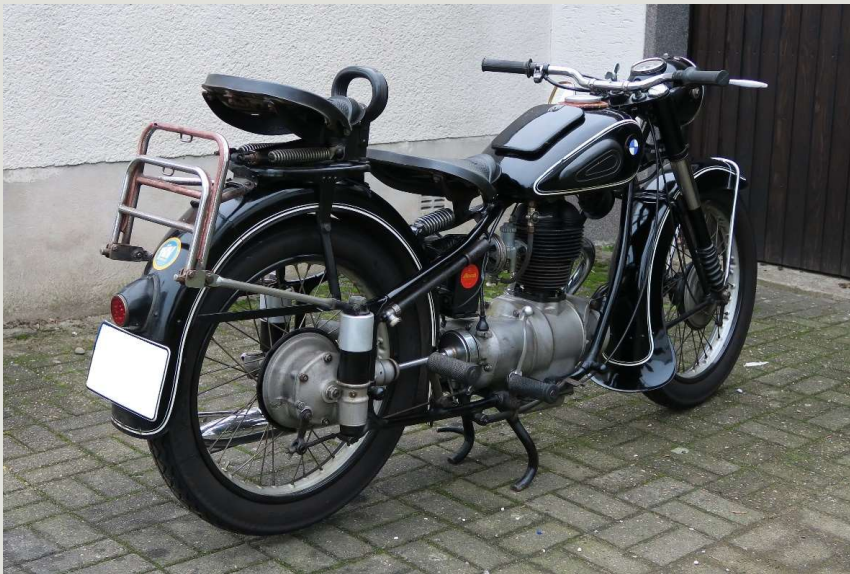
MECHANIK- UND ELEKTRIK-KOMPONENTEN
STAMMEN AUS DER ZEIT DER AUSLIEFERUNG

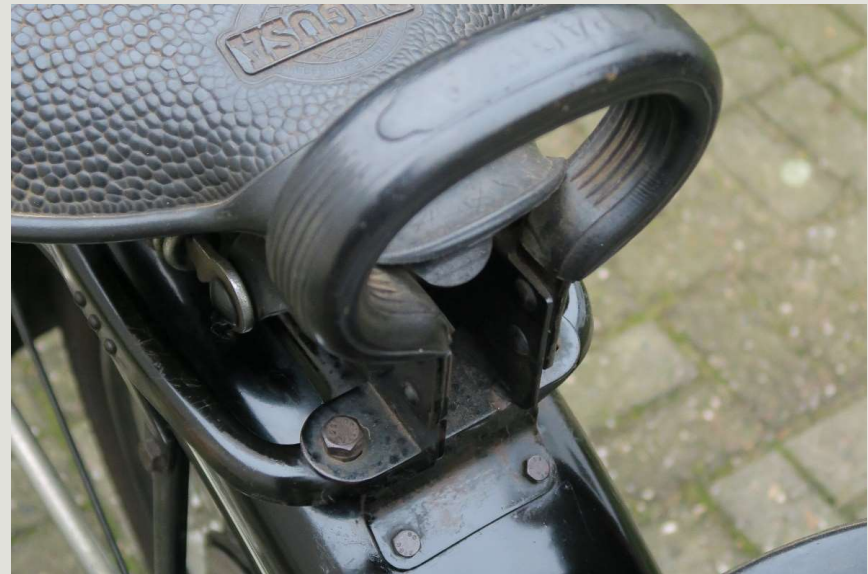
DAS GILT AUCH FÜR ZAHLREICHE DETAILS BIS
HIN ZU DEN SCHRAUBVERBINDUNGEN

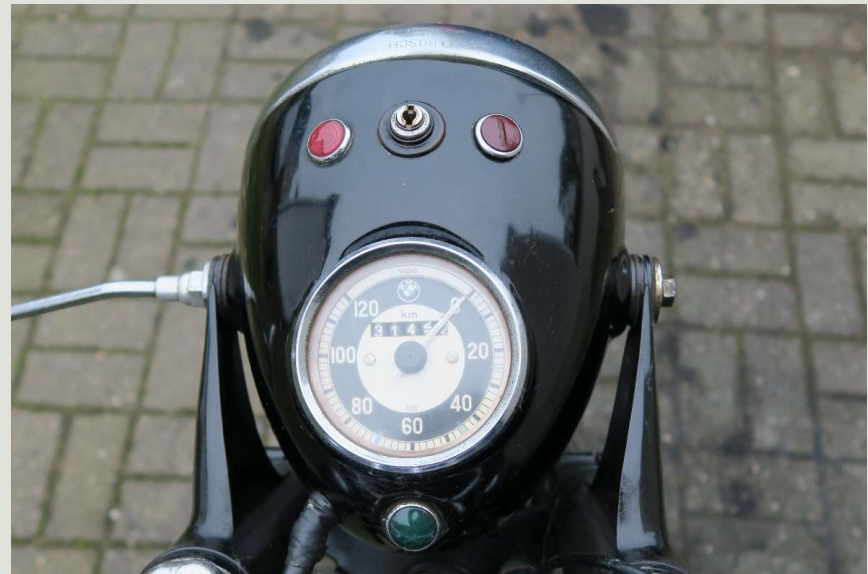
MIT BMW-LOGO VERSEHENER TACHOMETER
VON VDO, KILOMETERSTAND 31.422

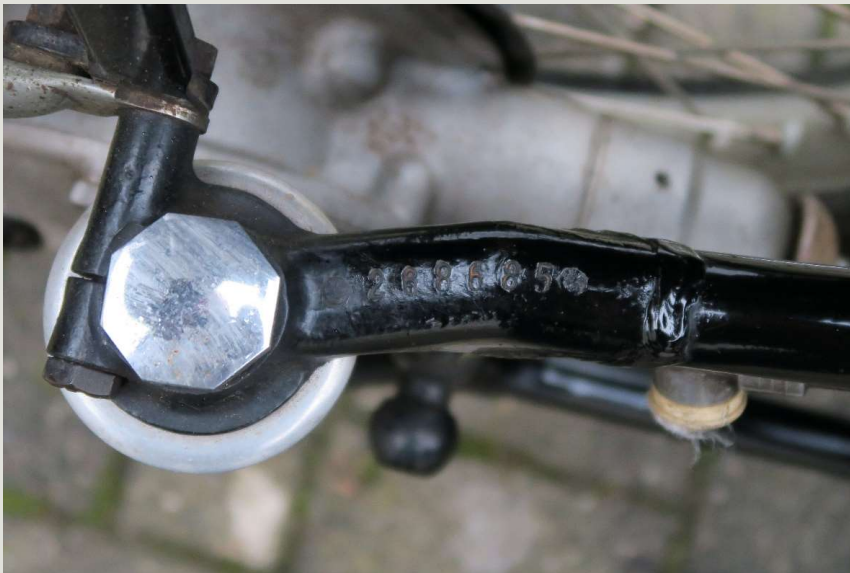
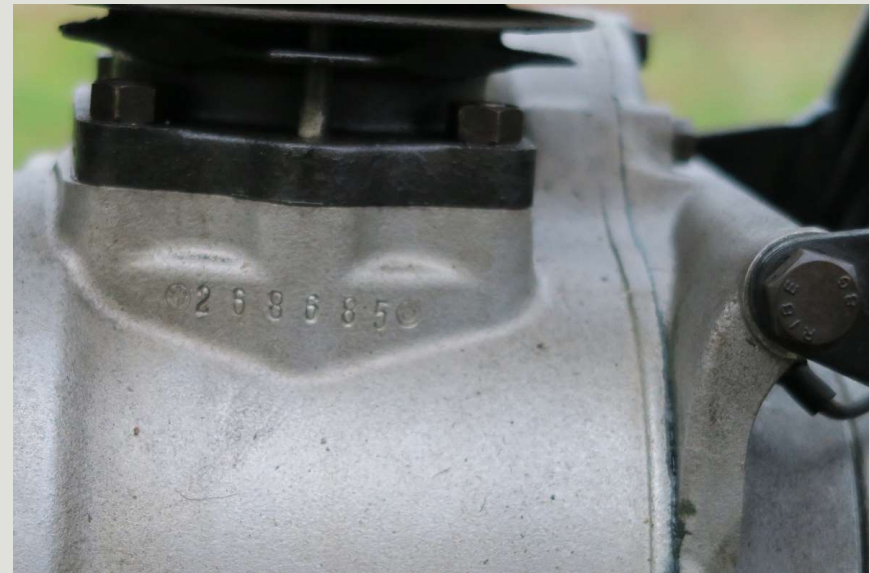
DIE NUMMERN VON RAHMEN UND MOTOR
PASSEN NICHT NUR ZUSAMMEN,...

... SONDERN SIND IDENTISCH, WAS DAMALS
HÄUFIG ÜBLICH WAR: 268685

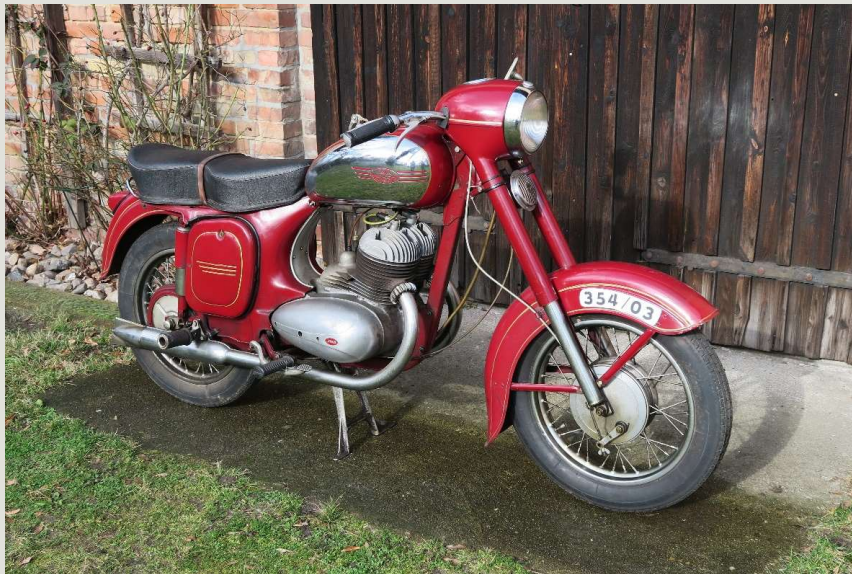
MECHANIK- UND ELEKTRIK-KOMPONENTEN
STAMMEN AUS DER ZEIT DER AUSLIEFERUNG

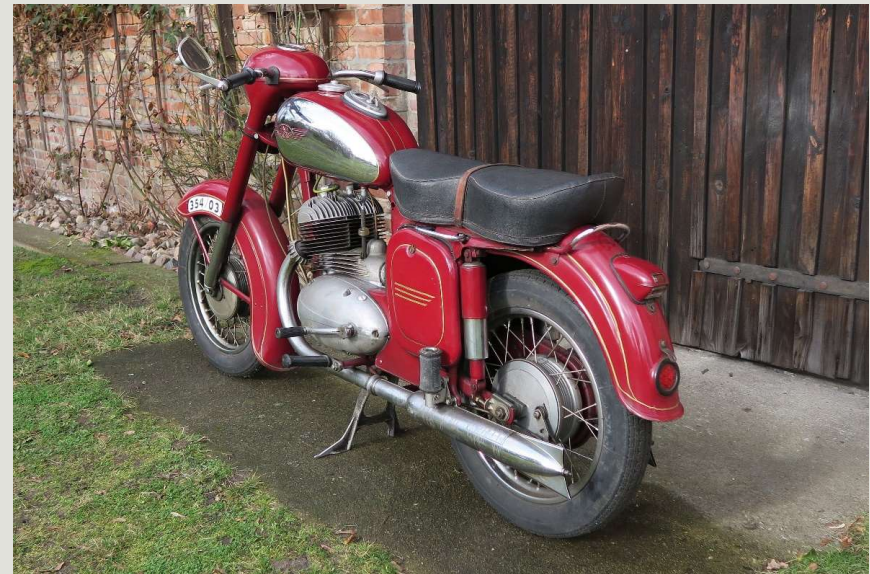
DIE JAWA 354/03 BESITZT GROSSFLÄCHIG
IHRE WERKSLACKIERUNG IN ROT

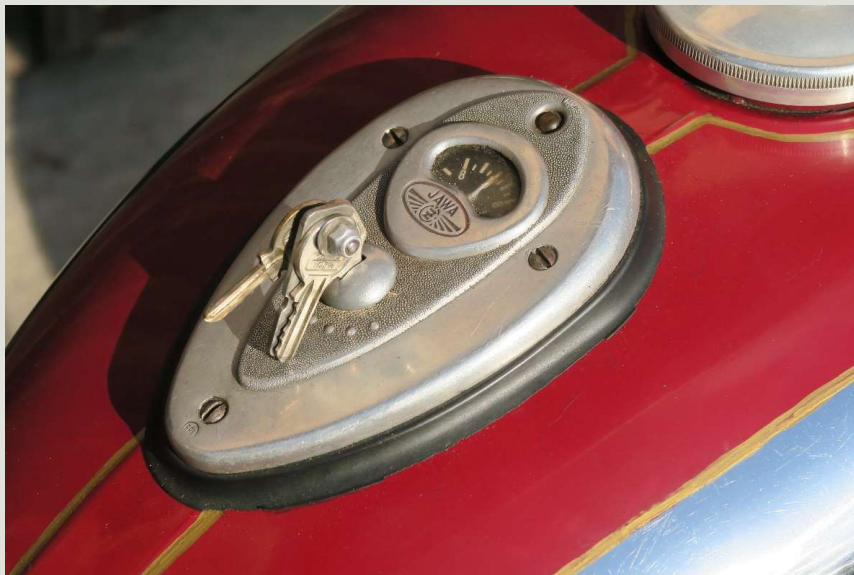
SCHALTKASTEN VON PAL MIT ZÜNDSCHLOSS,
AMPEREMETER UND LEERLAUFANZEIGE

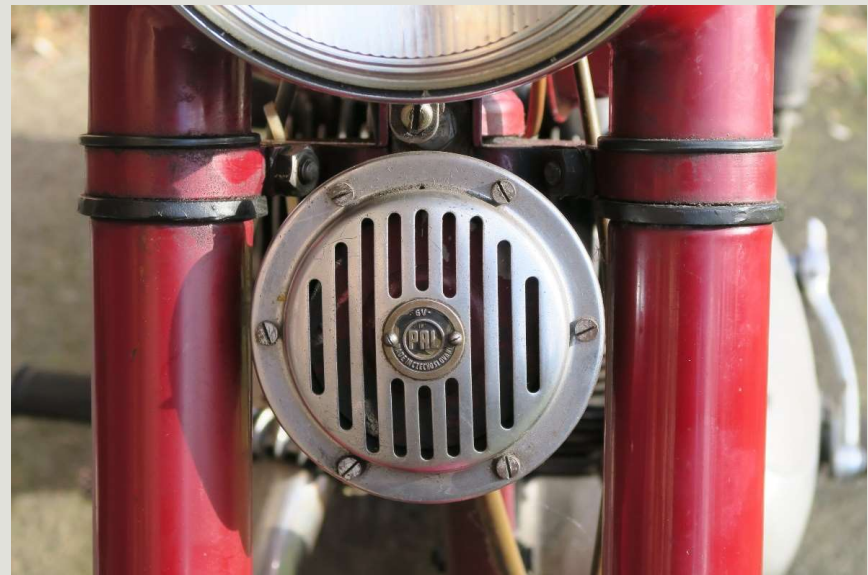
VOM DAMALS TSCHECHOSLOWAKISCHEN
ZULIEFERER PAL STAMMT AUCH DIE HUPE

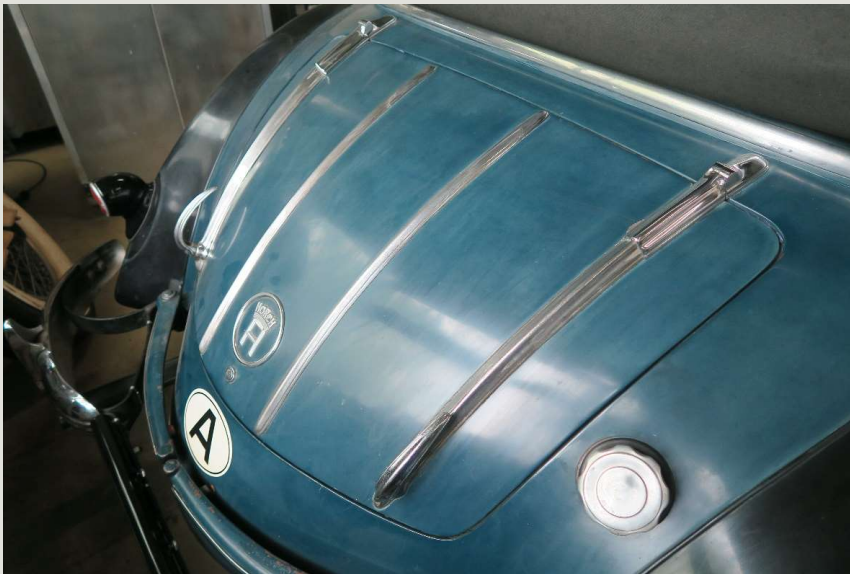
- das Fahrzeug besitzt großflächig und nahezu geschlossen die Werkslackierung in zwei Blautönen, ausgenommen die flächige Überlackierung des linken Vorderkotflügels nach einem Unfallschaden im Jahr 2011 und eine kleine ältere Beilackierung am rechten Vorderkotflügel; Lackzustand: vor allem auf Motorhaube und Kofferraumdeckel matte gelb-bräunliche Verfärbungen/Streifen, zum Teil in Verbindung mit hellen Tropfspuren, im Frontbereich mehrere kleinere Bereibungen, verursacht durch Öffnen und Schließen der Motorhaube, Linierung teilweise abgerieben, kleinere Lackausbrüche in einigen Bereichen rund um den Kofferraumdeckel, an den Haltern der hinteren Stoßstange und an der Kofferbrücke

KLEINERE LACKAUSBRÜCHE IN BEREICHEN
RUND UM DEN KOFFERRAUMDECKEL

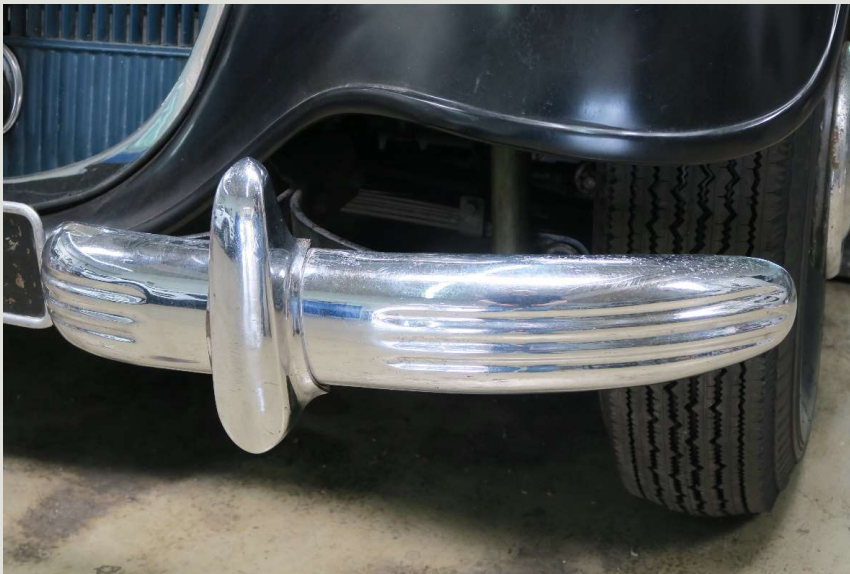
- die Chrombeschichtungen an Kühler, Stoßstangen und anderen Anbauteilen sind gealtert, jedoch relativ geschlossen erhalten und zeigen nur partiell leichte Ablösungen

GEALTERTE, JEDOCH RELATIV GESCHLOSSEN
ERHALTENE CHROMBESCHICHTUNGEN

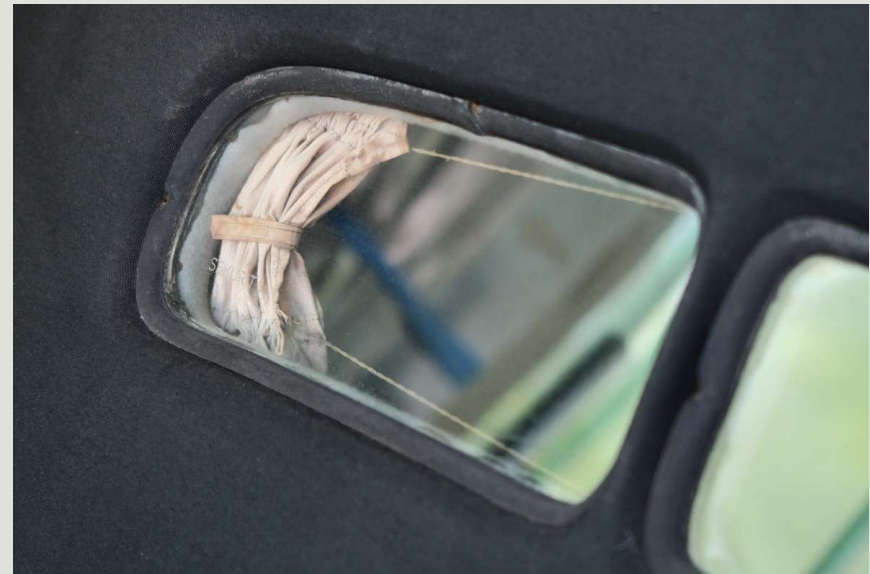
- die äußere Verdeckbespannung und das Verdeckfutter wurden zu einem früheren Zeitpunkt ersetzt, Reste des ursprünglichen blauen Verdeckstoffs finden sich als Bezug der Spriegelkästen; die ursprünglichen Raffgardinen am Heckfenster einschließlich Zugmechanismus wurden bei der Bearbeitung des Verdecks wieder montiert

... DIE URSPRÜNGLICHEN RAFFGARDINEN
INKL. ZUGMECHANISMUS WIEDER MONTIERT

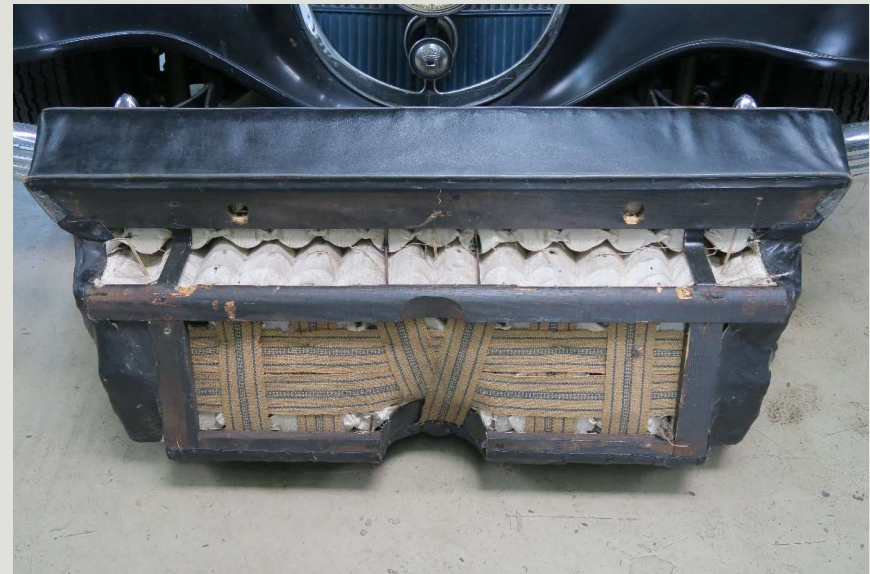
- im Innenraum sind die Sitzbezüge aus schwarzem Leder gut erhalten und zeigen lediglich Gebrauchsspuren wie teilweise abgeriebene Kanten und Keder; in die Rückbank sind werksseitig aufwändige Taschenfederkerne eingearbeitet

RÜCKBANK MIT IM WERK EINGEARBEITETEN,
AUFWÄNDIGEN TASCHENFEDERKERNEN

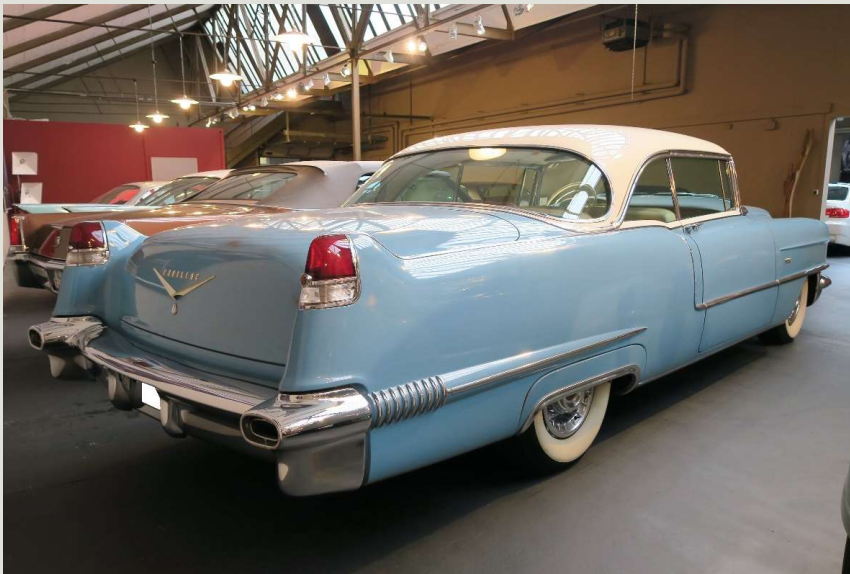
GROSSFLÄCHIG ERHALTENER WERKSLACK
ZWEIFARBIG HELLBLAU/WEISS

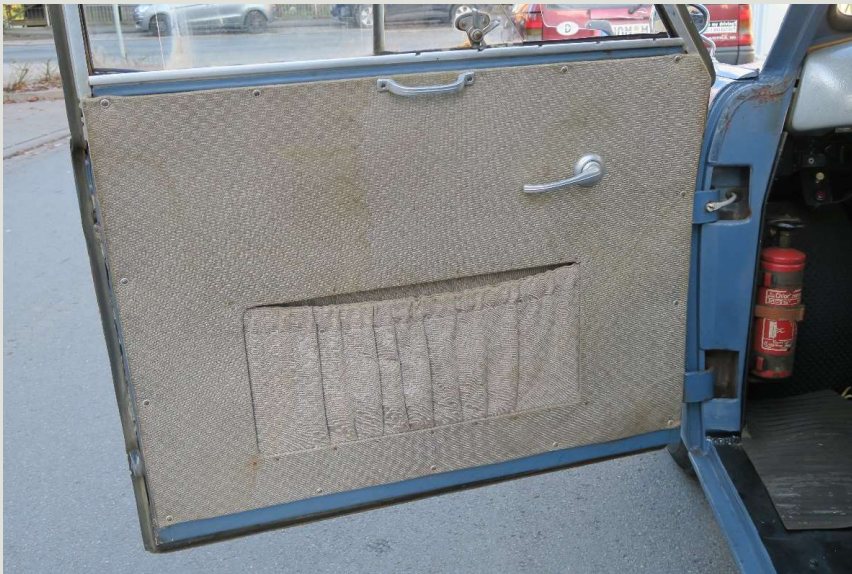
INNENAUSSTATTUNG VOLLSTÄNDIG AUS
STOFF STATT AUS STOFF UND KUNSTLEDER

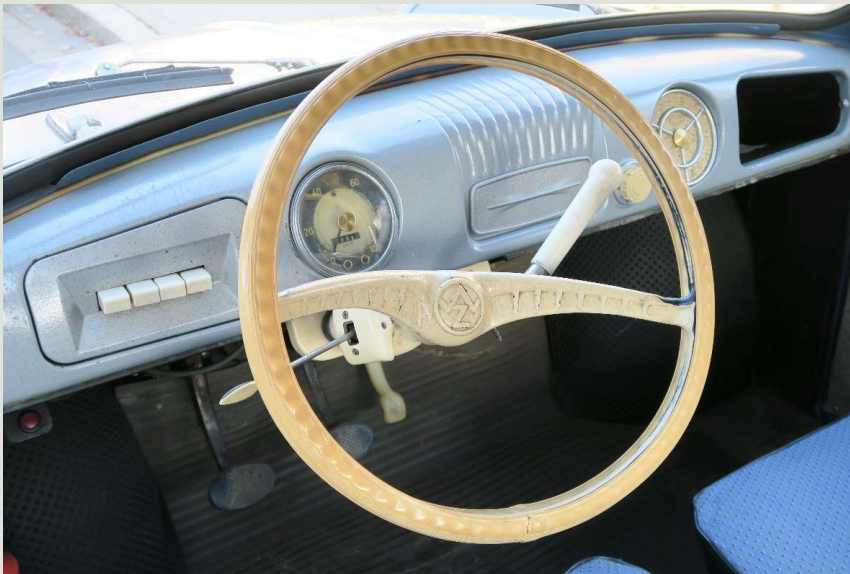
ARMATURENBRETT MIT FRÜHER LENKRAD-
AUSFÜHRUNG. KILOMETERSTAND: 80.998

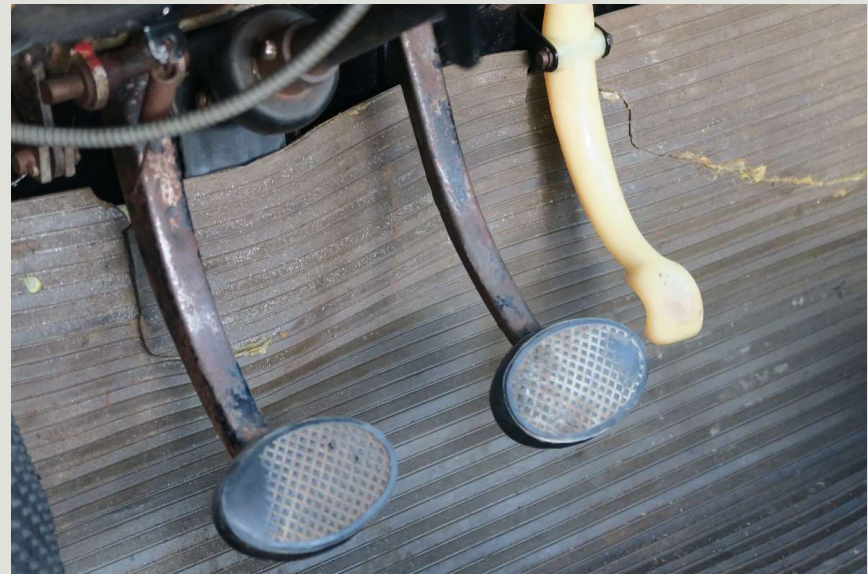
DAS MIRAMID-GASPEDAL WURDE IN DER
GROSSSERIE DURCH EIN BLECHTEIL ERSETZT

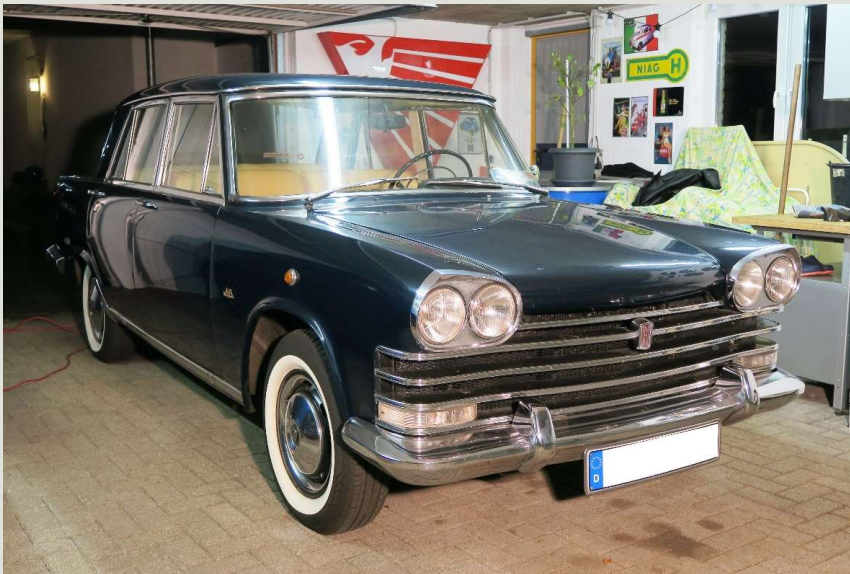
STARK DIFFERIERENDE LACKSCHICHTSTÄRKEN
AUCH INNERHALB DER EINZELNEN BAUTEILE

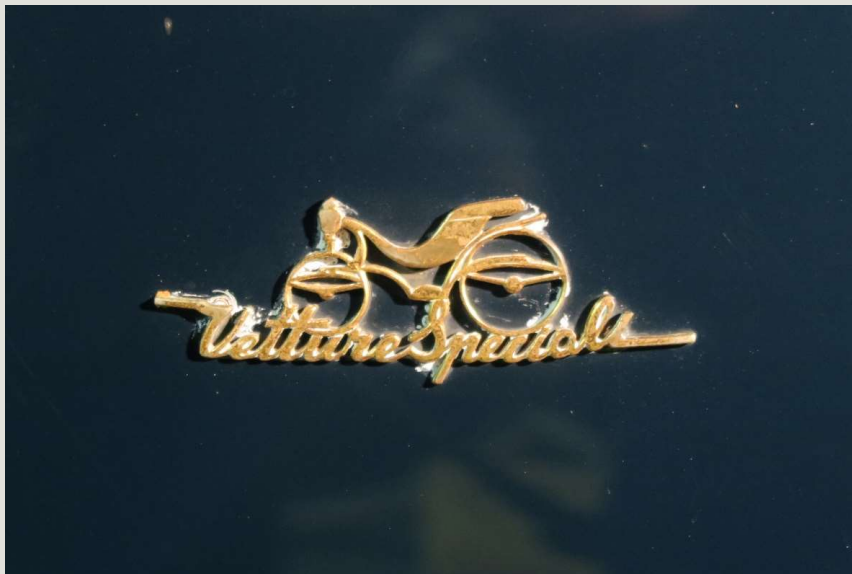
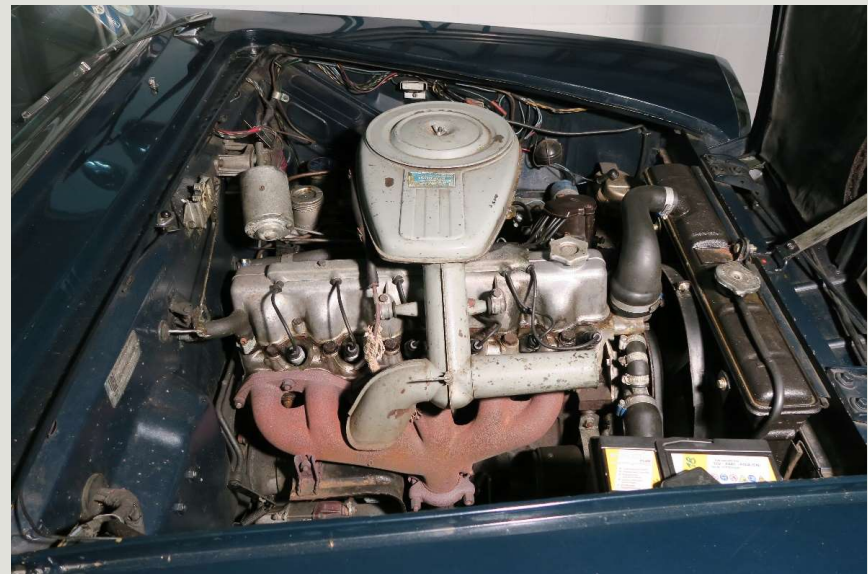
„VETTURE SPECIALI“ STEHT FÜR DEN BEREICH
SONDERFAHRZEUGE DES HERSTELLERS FIAT

REIHENSECHSZYLINDER MIT 2,05 LITER
HUBRAUM, VIERGANG-SCHALTGETRIEBE

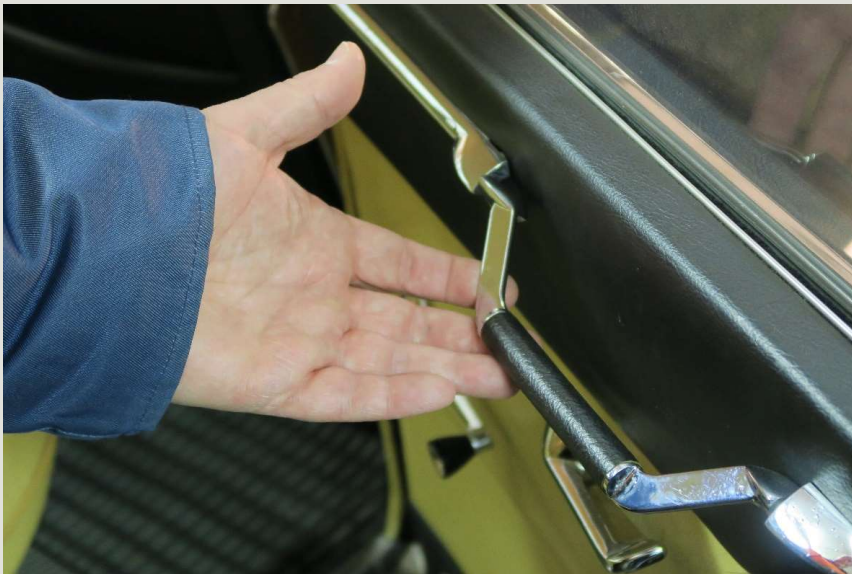
INNENRAUM-SOLIDITÄT: ZUZIEHGRIFFE AUS MASSIVEM METALL AN ALLEN VIER TÜREN

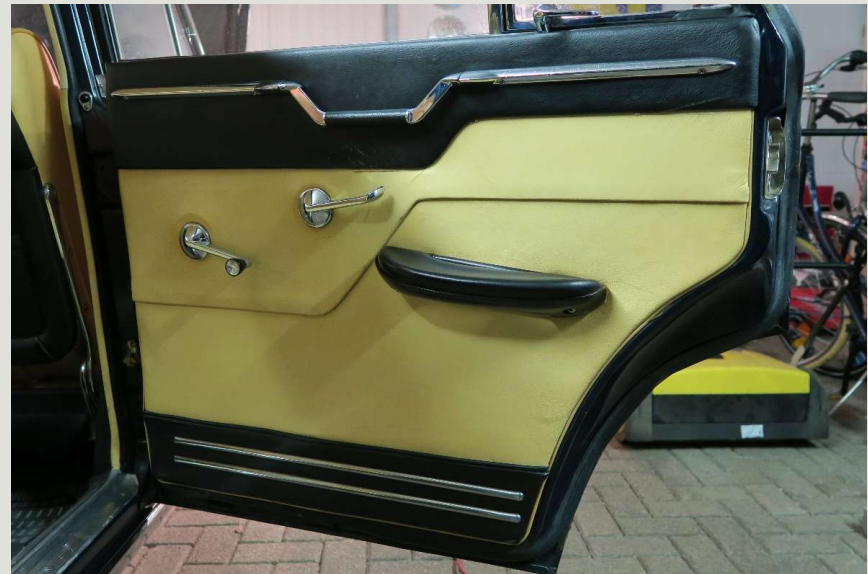
ABGESEHEN VON DEN VORDEREN SITZEN, IST AUCH DER INNENRAUM NICHT MODIFIZIERT

Sieht man von den erneuerten Polstern und Lederbezügen der Vordersitze ab, befindet sich das Fahrzeug im besonders authentischen Erhaltungszustand mit nicht modifizierten Komponenten und Materialien aus der Auslieferungszeit.

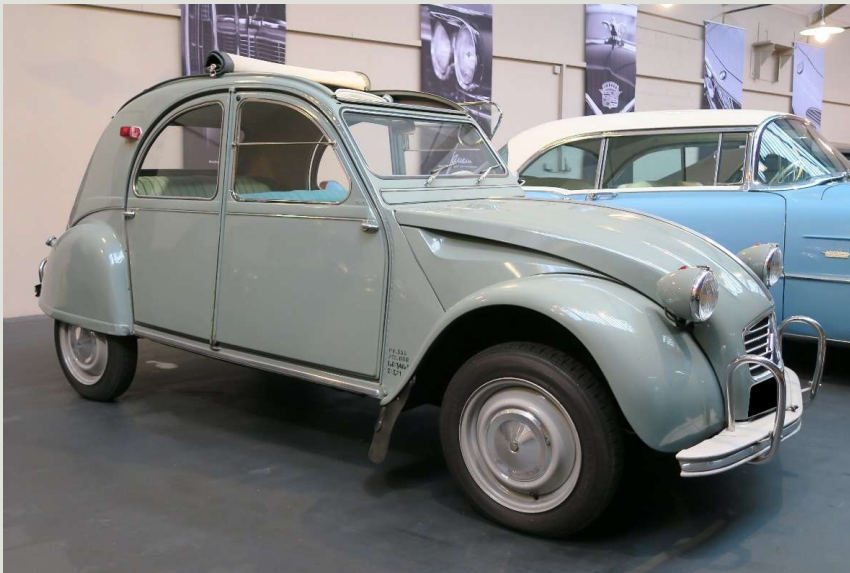
ÄUSSERE DETAILS DER AUSSTATTUNG AZAM:
ZIERSTREIFEN UND STOSSSTANGENBÜGEL

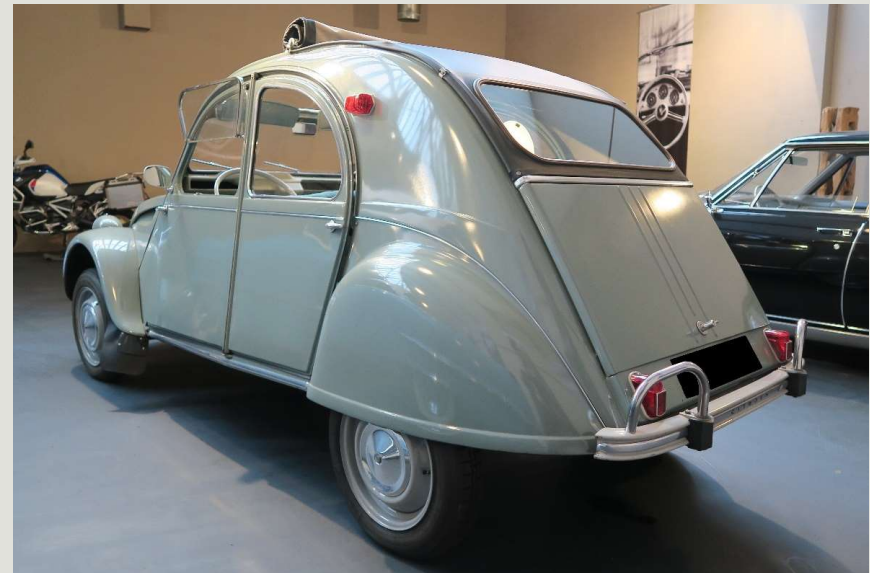
WERKSLACKIERUNG MIT SCHICHTSTÄRKEN
ZWISCHEN 0,03 UND 0,13 MM

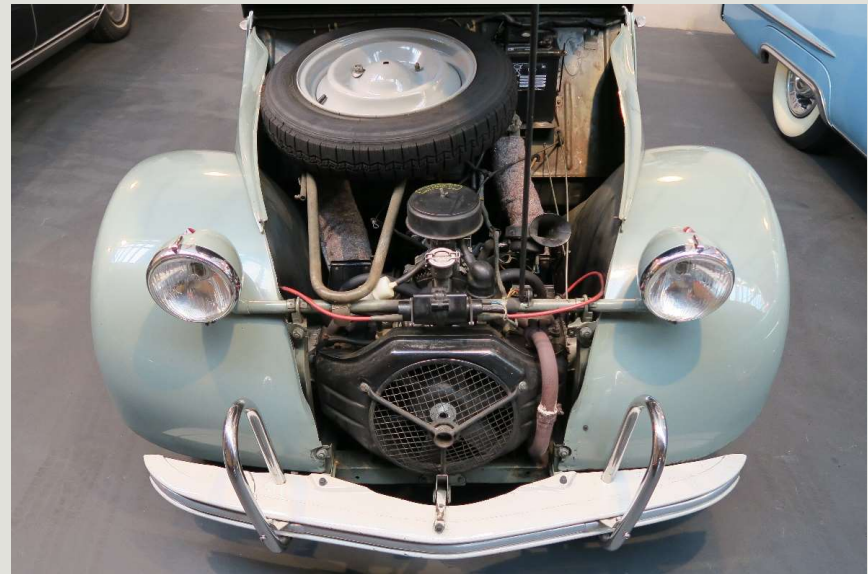
ZWEIZYLINDER-OTTOMOTOR MIT 0,425 LITER HUBRAUM UND 12 KW / 16 PS

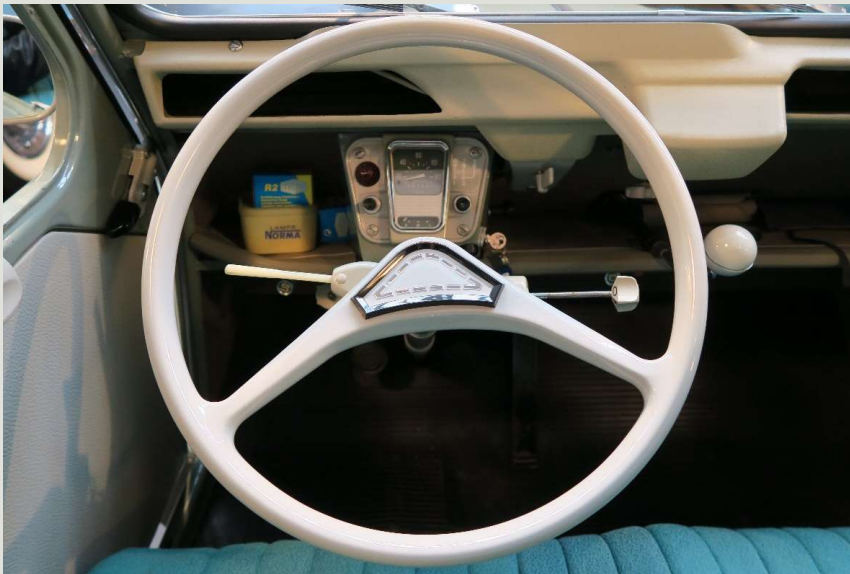
NICHT MODIFIZIERTER INNENRAUM MIT
MINIMALEN GEBRAUCHSSPUREN

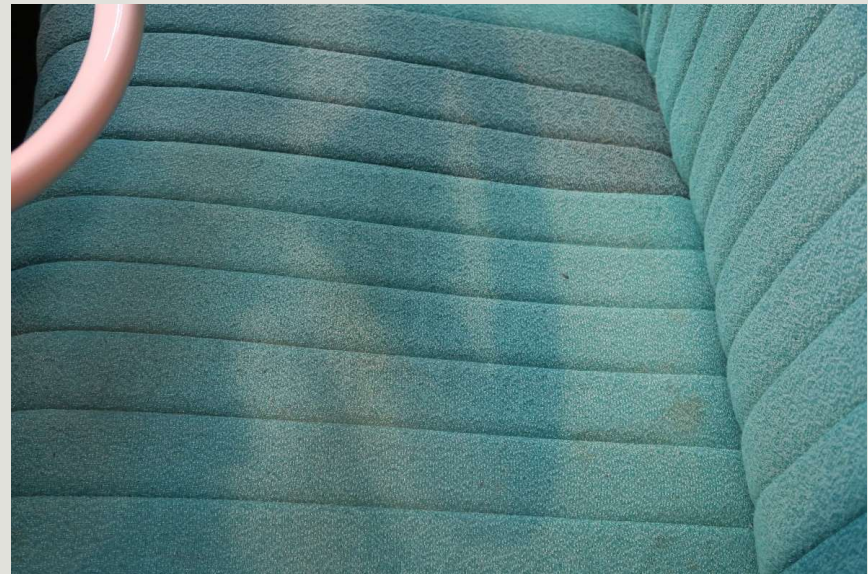
SITZBEZÜGE DER AUSSTATTUNG AZAM
(AZ AMELIORÉ = VERBESSERTE VARIANTE)

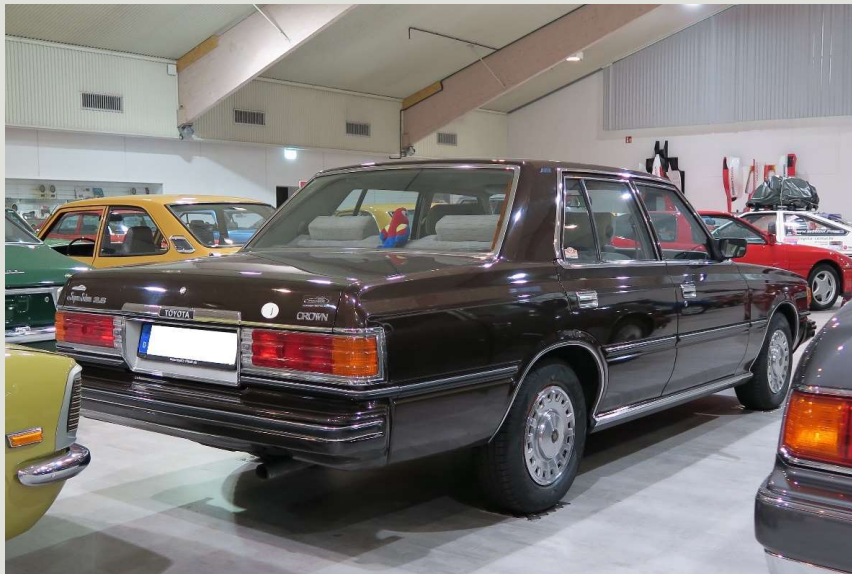
MIT SEINEM NICHT MODIFIZIERTEN ZUSTAND
UND DER KAUM PATINIERTEN LACKIERUNG...

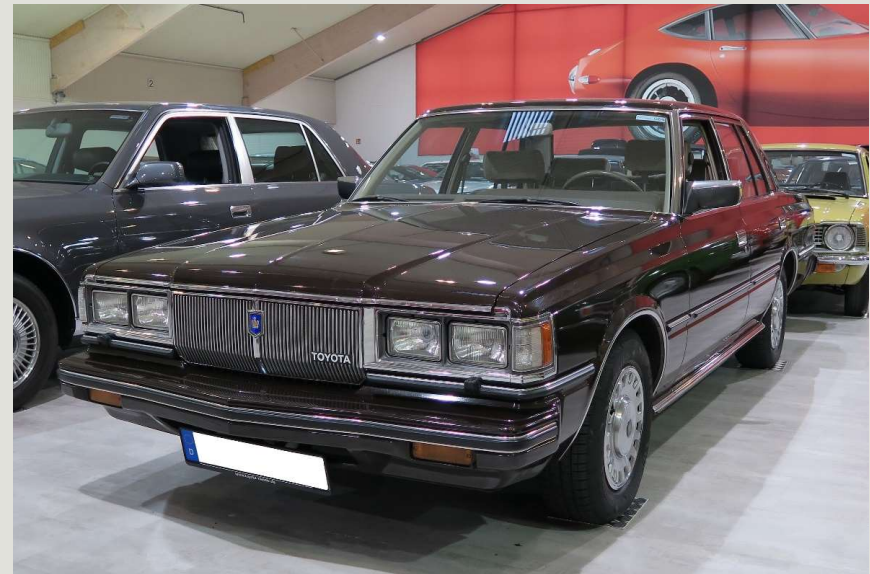
... IST DER CROWN LEICHT VERWECHSELBAR
MIT EINEM NEU AUFGEBAUTEN FAHRZEUG

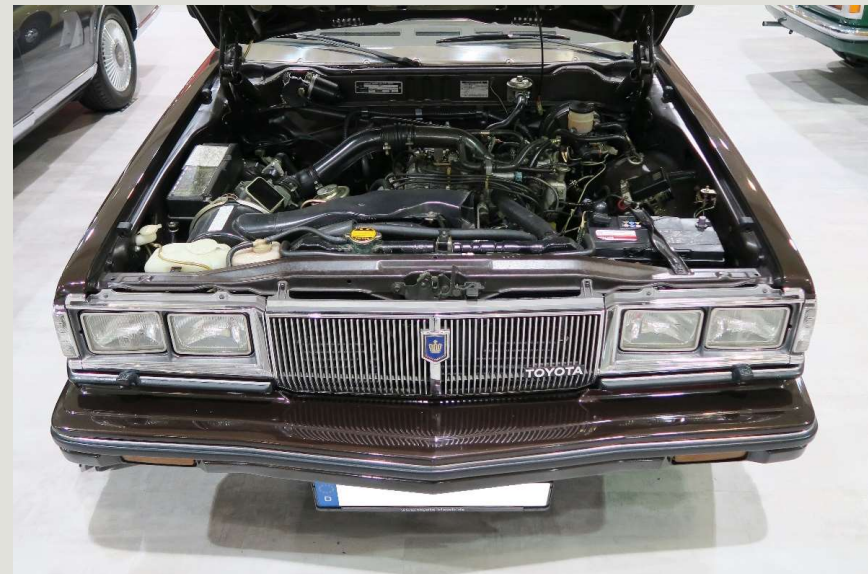
R6-OTTOMOTOR MIT 2,8 LITER HUBRAUM
UND ZUR FIN PASSENDER NUMMER

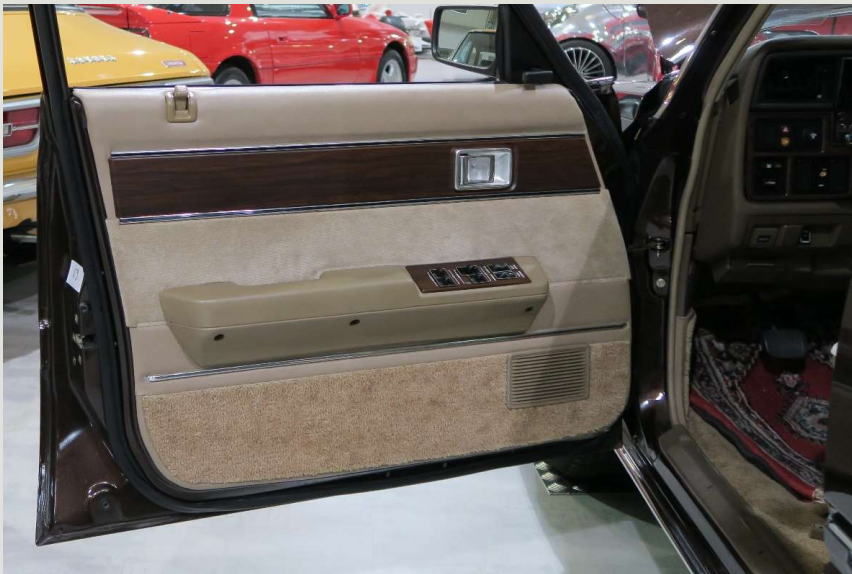
TROTZ KILOMETERSTAND JENSEITS 100.000
KAUM GEBRAUCHSSPUREN IM INNENRAUM

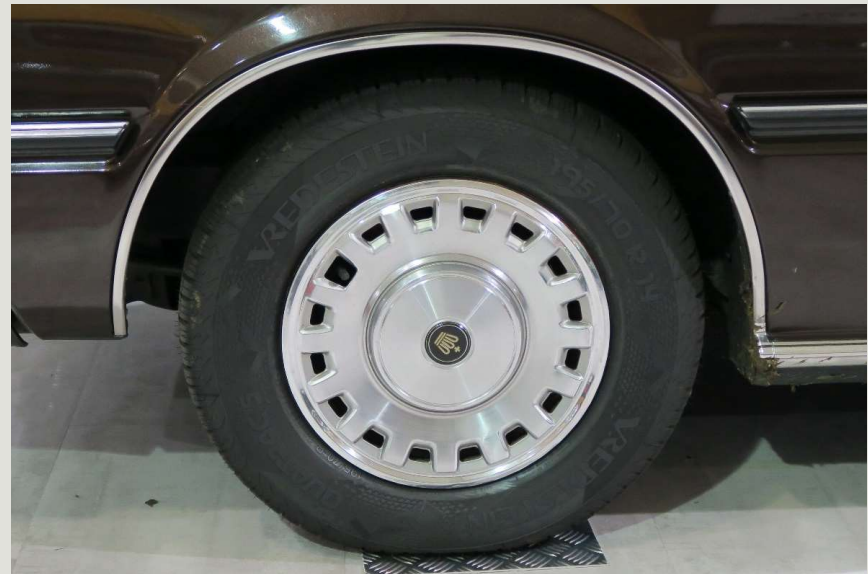
14-ZOLL-STAHLRÄDER MIT SCHADENFREIEN
RADABDECKUNGEN EBENFALLS AUS STAHL

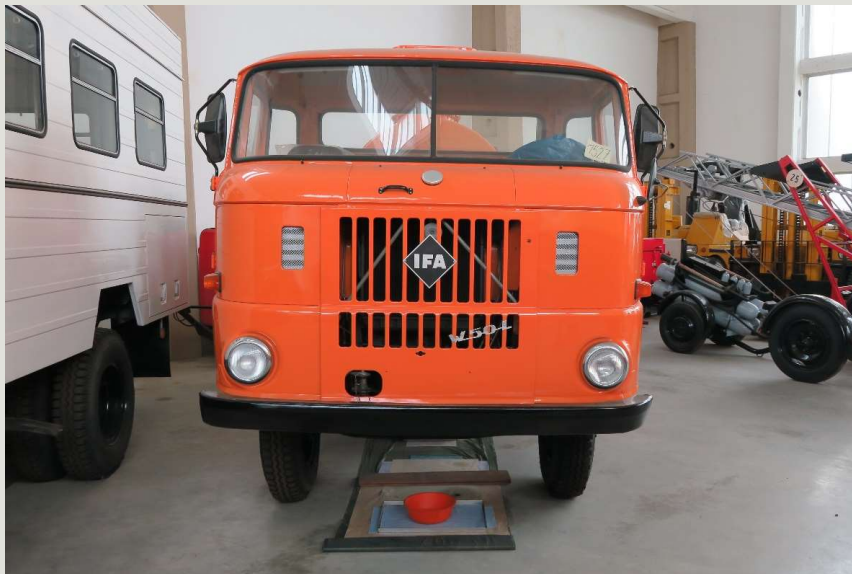
AM BASISFAHRZEUG LACKSCHICHTSTÄRKEN
ZWISCHEN 0,15 UND 0,28 MM,...

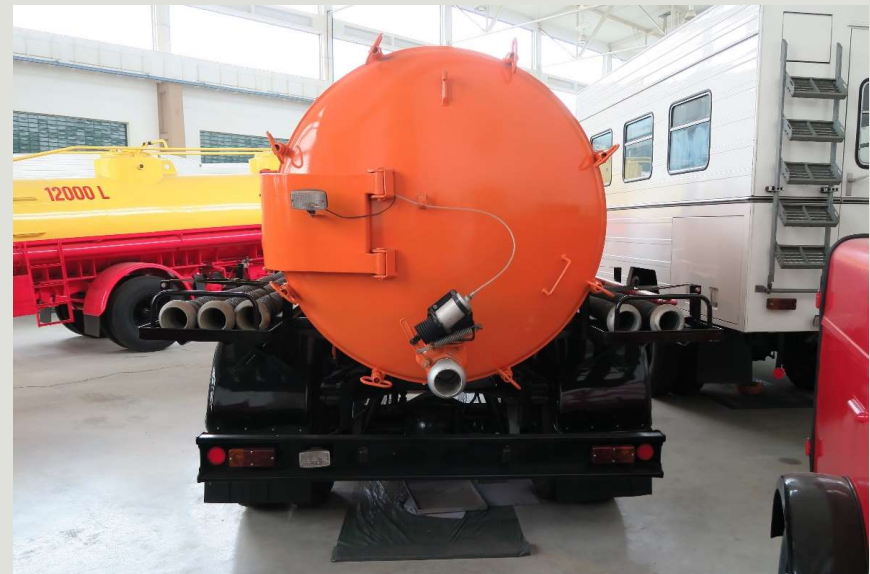
... AM ZUGELIEFERTEN AUFBAU SIND ES
ZWISCHEN 0,30 UND 0,50 MM

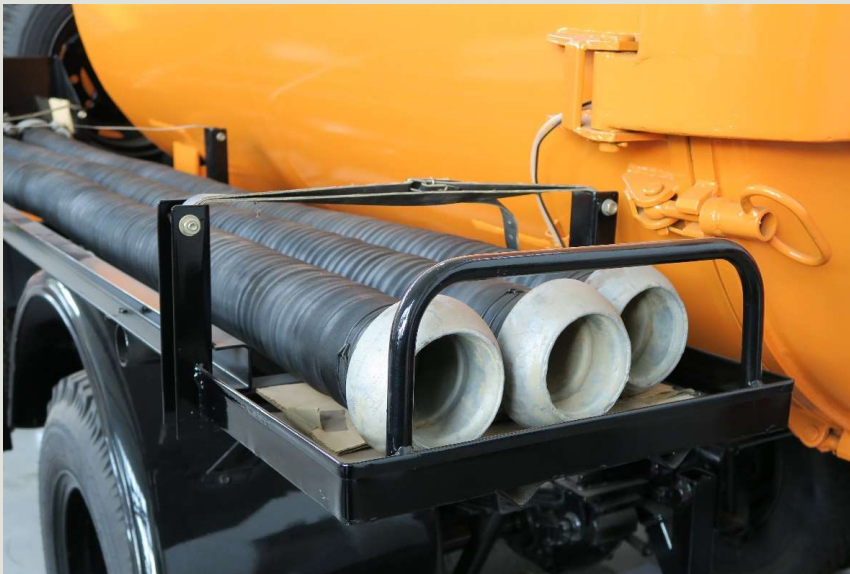
AUFBAUZUBEHÖR: DREI VON INSGESAMT
FÜNF VERLÄNGERUNGSSCHLÄUCHEN

Das Vorhandensein des vom Aufbauhersteller mitgelieferten Zubehörs, konkret fünf flexible Verlängerungsschläuche, ergänzt den authentischen Erhaltungszustand.

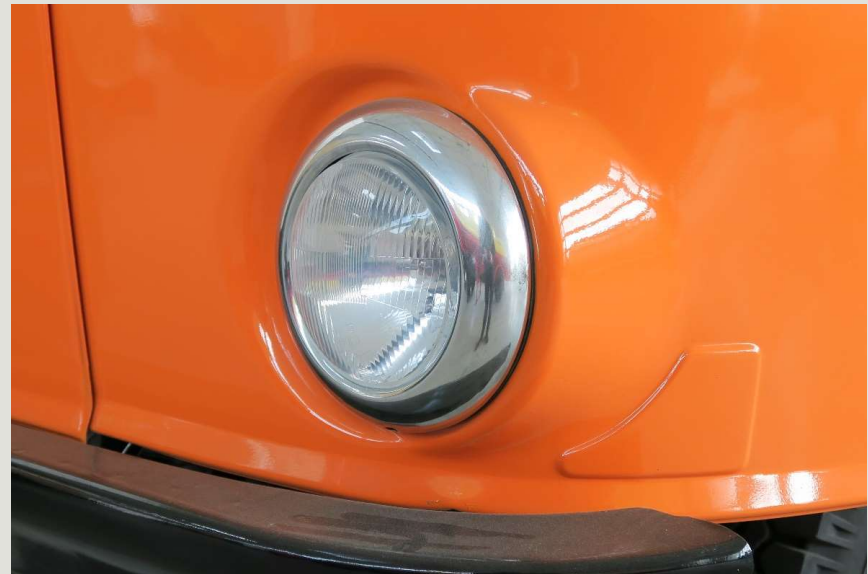
TROTZ BAUJAHR 1990: SCHEINWERFER MIT
GLÜHLAMPEN 12 VOLT 40/45 WATT

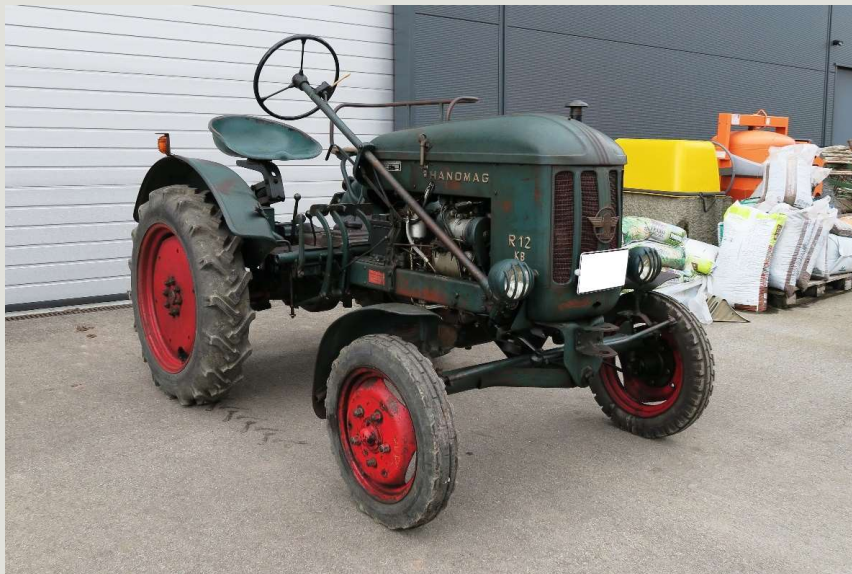
DAS FAHRZEUG BESITZT GROSSFLÄCHIG DIE
WERKSLACKIERUNG IN GRÜN...

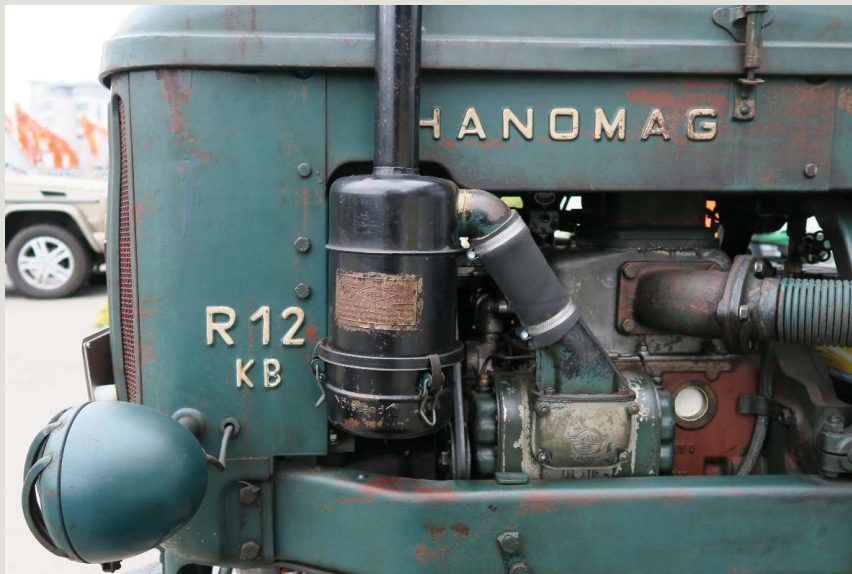
ÖLBAD-LUFTFILTER DES ZULIEFERERS KNECHT
(VERBAUT WURDEN AUCH FILTER VON MANN)

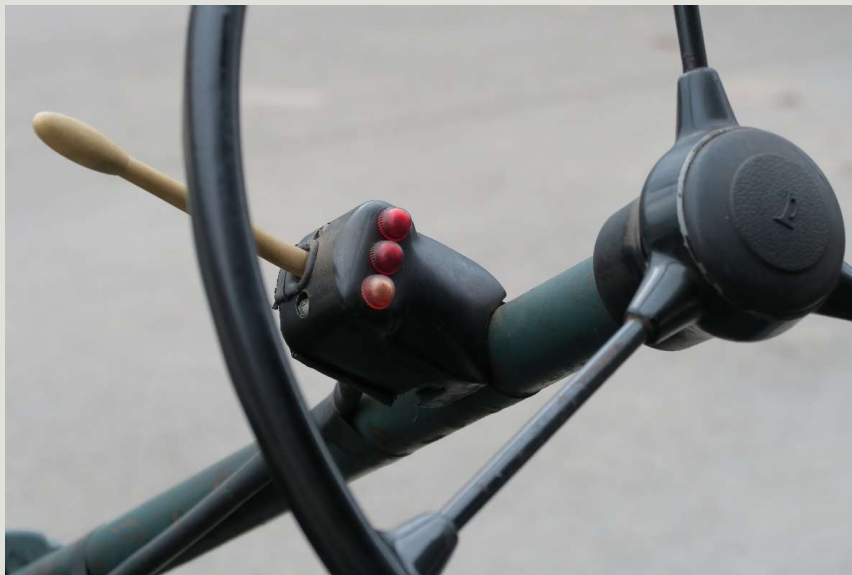
ALLE BEDIENELEMENTE IM GUT ERHALTENEN UND FUNKTIONSFÄHIGEN ZUSTAND

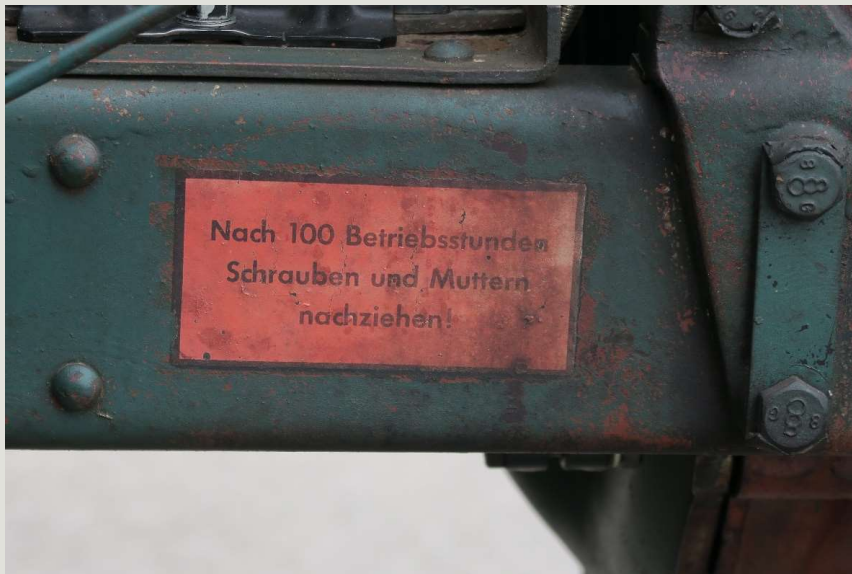
VORHANDENE NUTZUNGSHINWEISE UND
UNVERSEHRTE SCHRAUBENSICHERUNGEN...
