Anpassung der Bewertung historischer Fahrzeuge

HINTERGRUND | DETAILS | BEISPIELKATALOG

Zwölf Beispiele

FÜR BETRIEBSFÄHIGE FAHRZEUGE
IM BESONDERS ORIGINALEN MATERIELLEN ZUSTAND

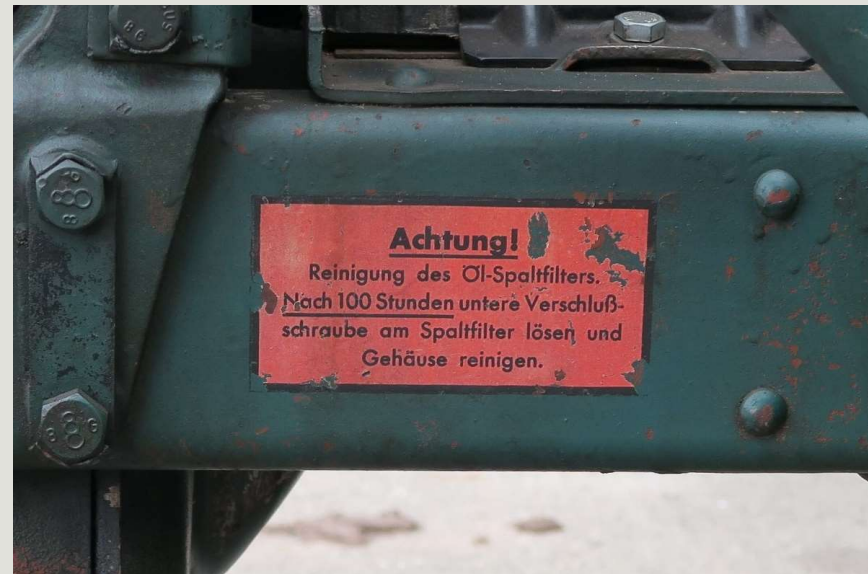
... BESTÄTIGEN DEN GROSSFLÄCHIGEN ERHALT
DER WERKSSEITIGEN LACKIERUNG
